修理報告書

松阪市 松浦武四郎記念館 所蔵
重要文化財 松浦武四郎関係資料 のうち

榎林昌建書簡（文書・記録類 126～197） 72 通

平成30年度

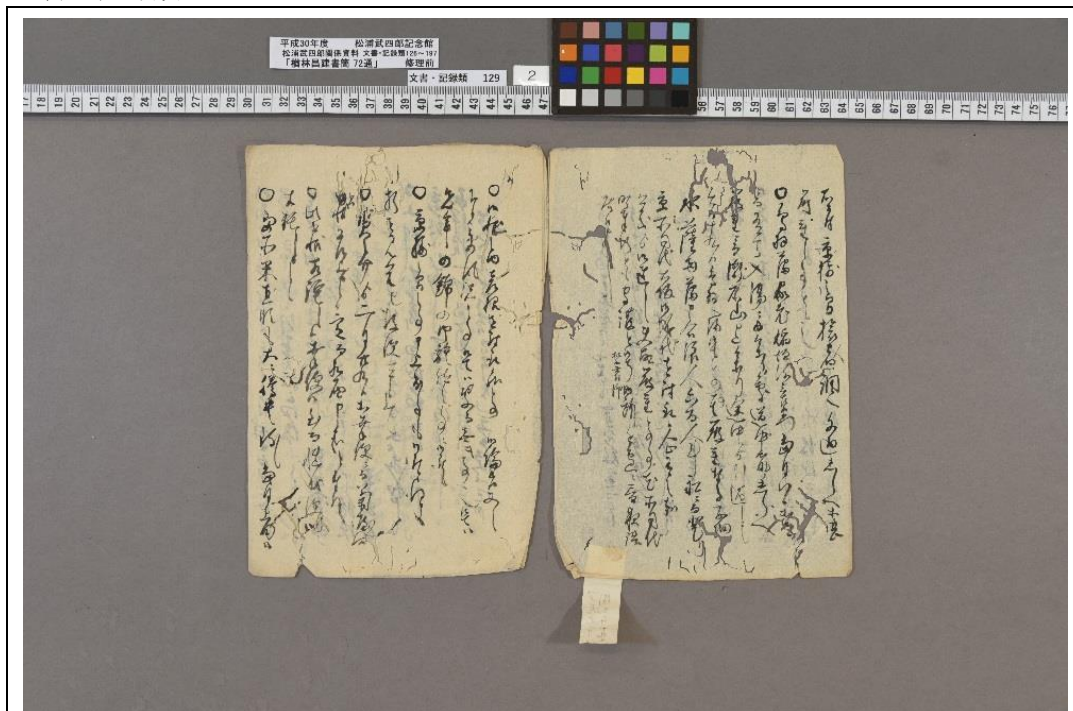
文書・記録類 129

修理前

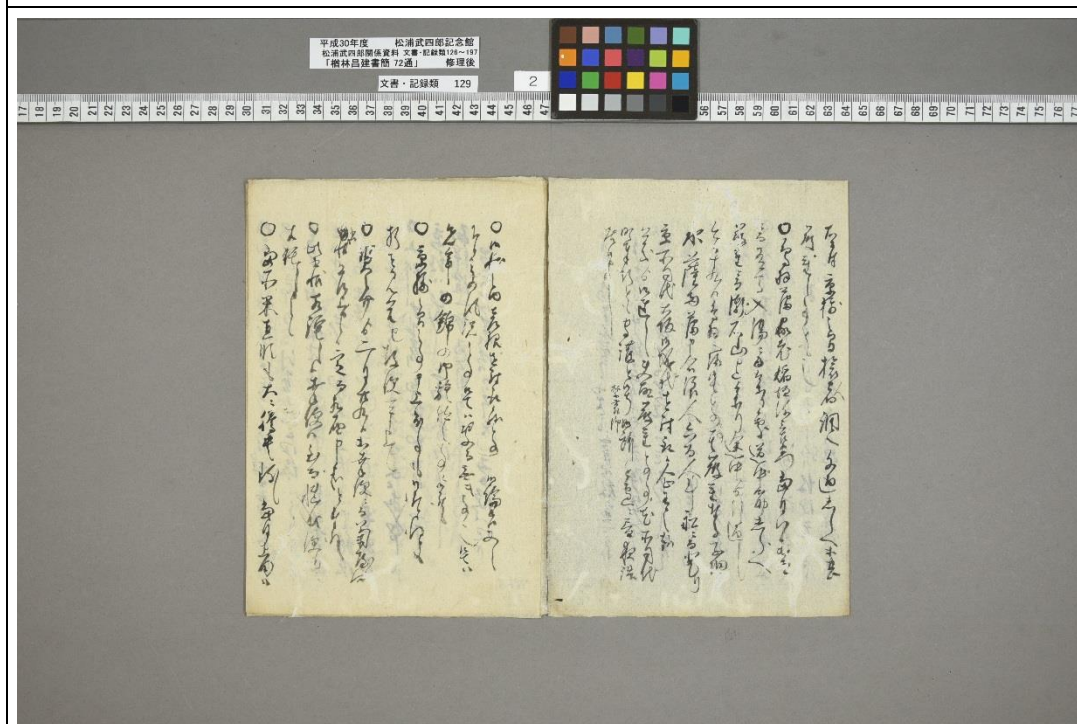
修理後

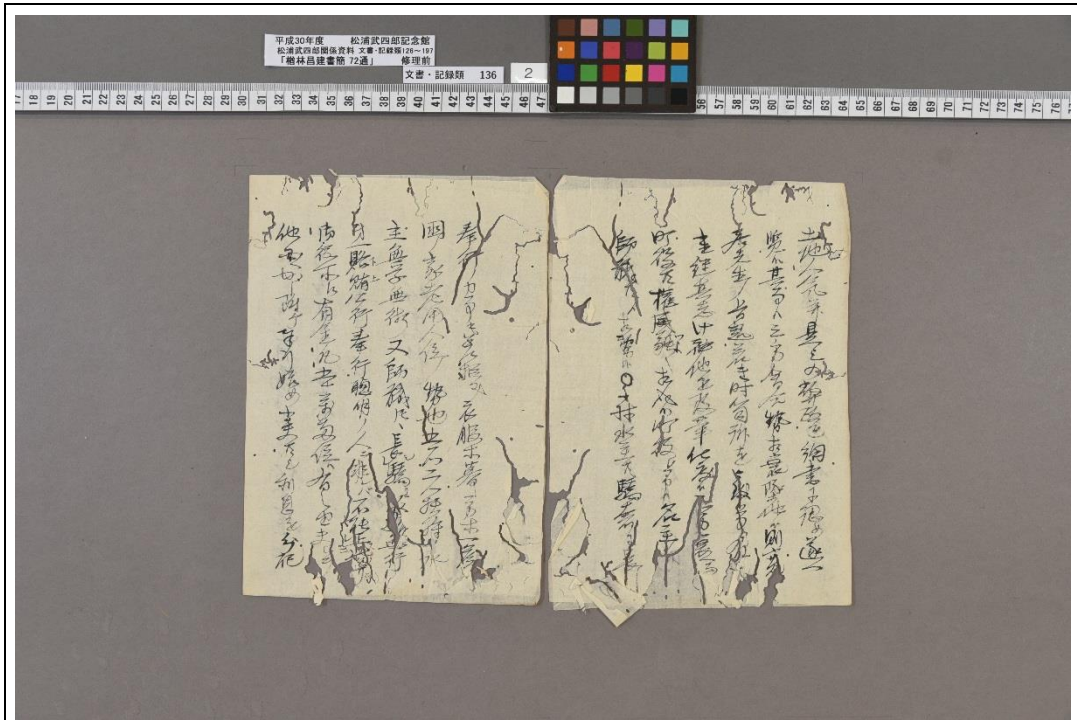
修理前後写真 (抜粋)
 文書・記録類 136

修理前

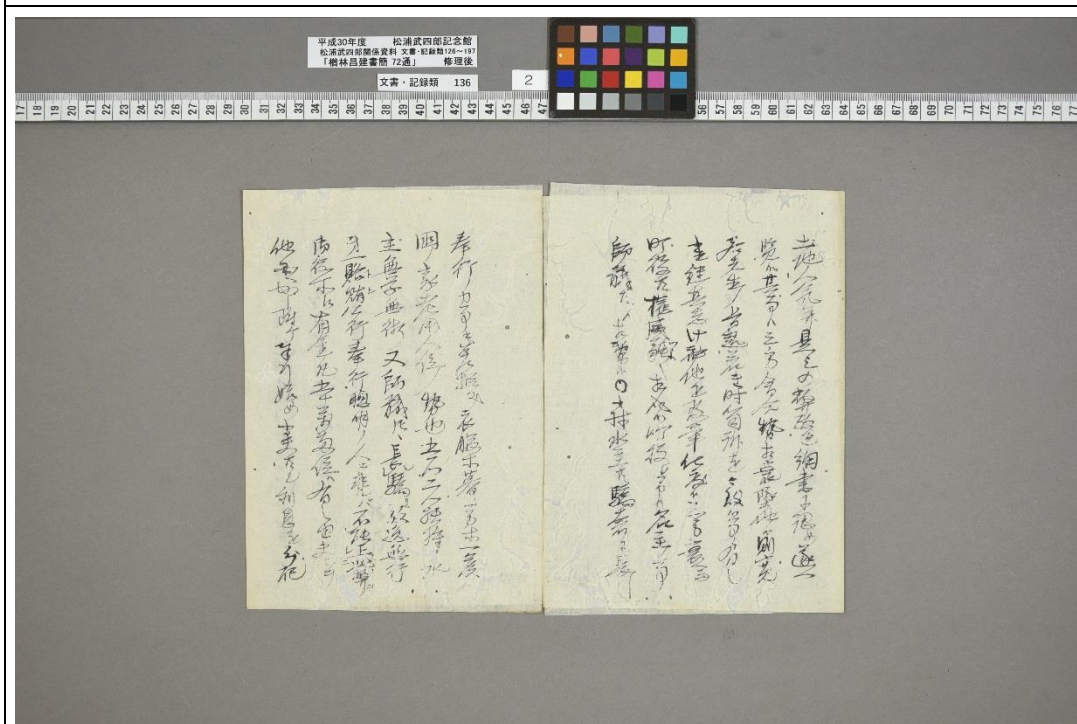
修理後

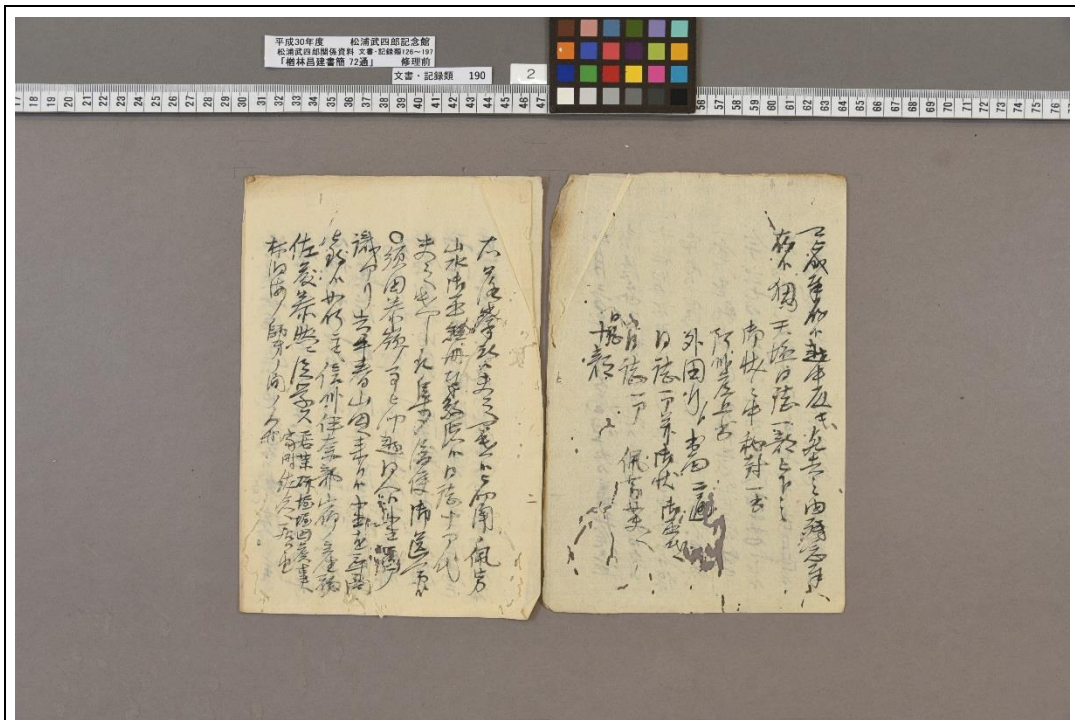
修理前後写真（抜粋）
文書・記録類 190

修理前

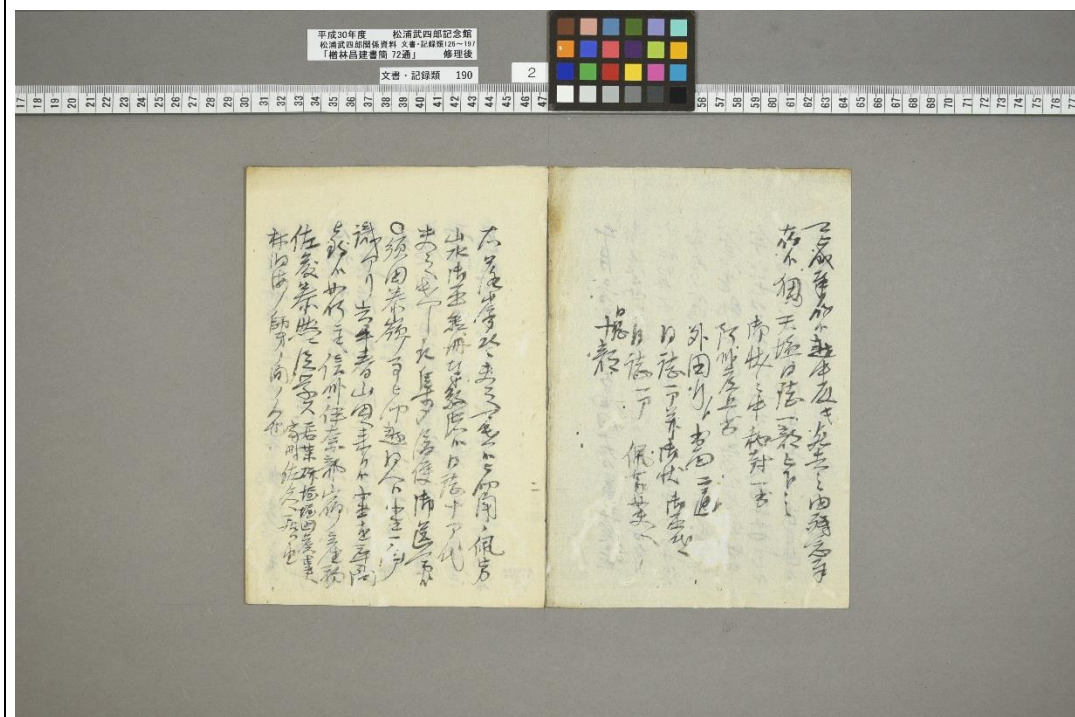
修理後

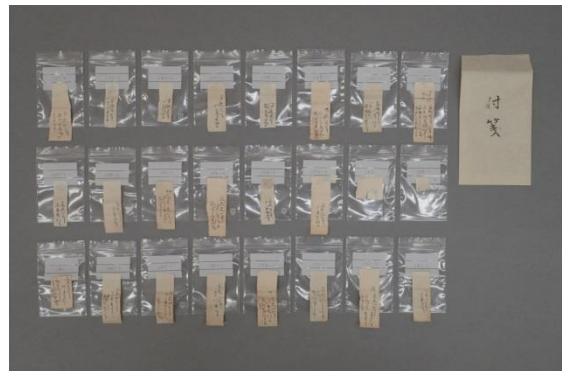
取り外した付箋

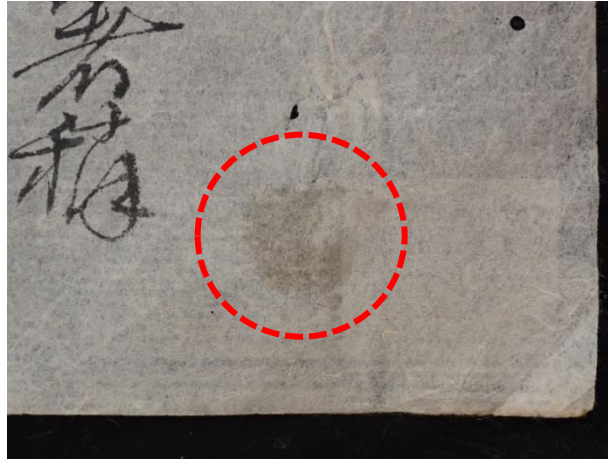
除去前 (178-1)

本紙に付箋が貼られていた箇所で、接着剤の影響により本紙料紙に透明感が生じている部分については本紙に負担を与えない範囲で除去を行った。除去には温めた濾過水（約 50～60℃）を用いた。

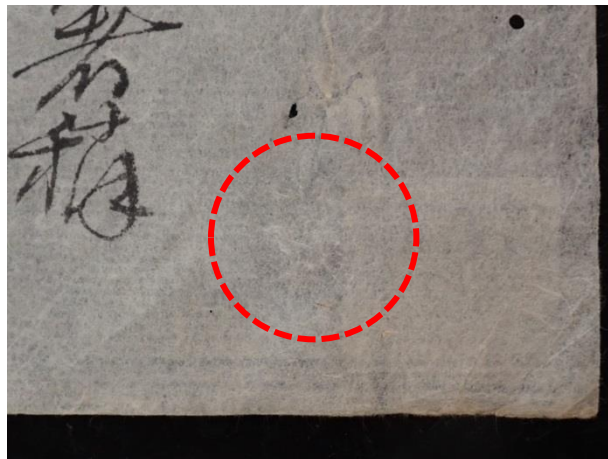
除去後 (178-1)

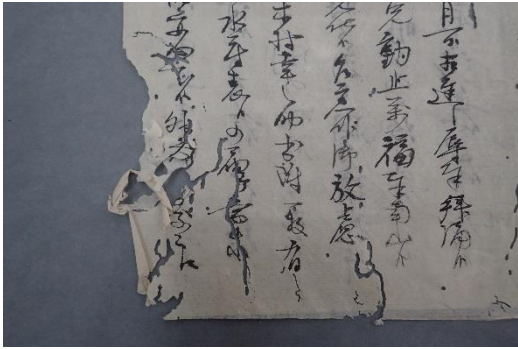
修理前 虫損

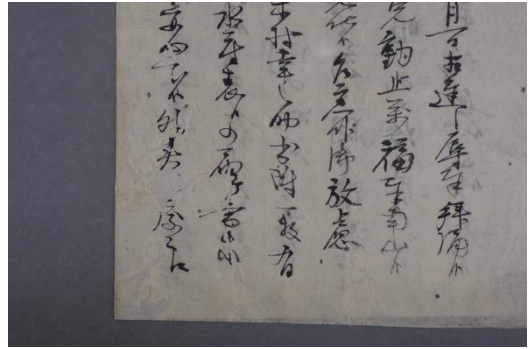
修理後

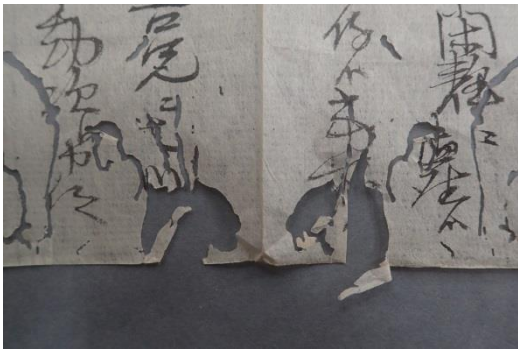
修理前 虫損

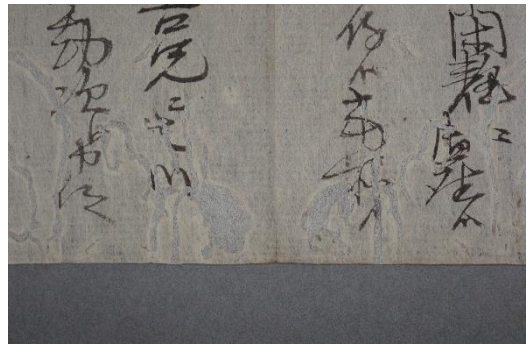
修理後

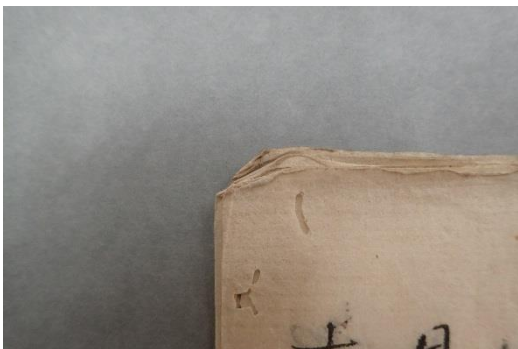
修理前 小口の折れ

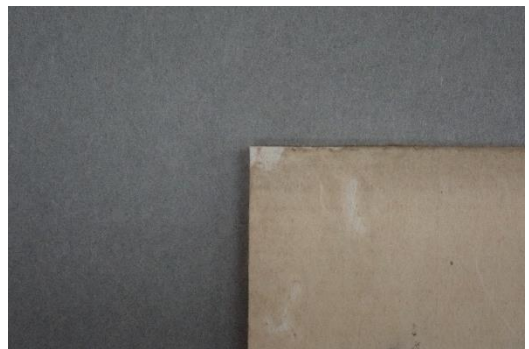
修理後

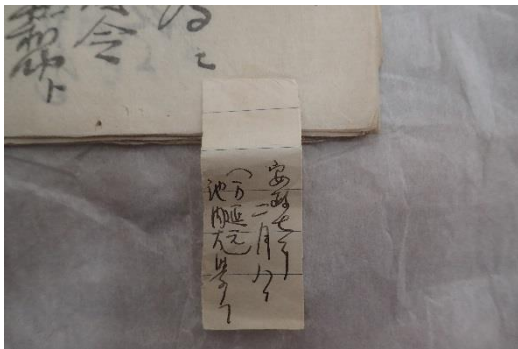
修理前 付箋

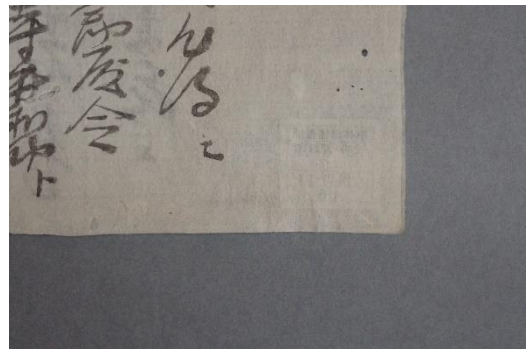
修理後
