修理報告書

松阪市 松浦武四郎記念館 所蔵
重要文化財 松浦武四郎関係資料 のうち

蛤観音図	(書画・器物類 33)	1 幅
渋団扇帖 二	(書画・器物類 65)	1 帖

令和3年度

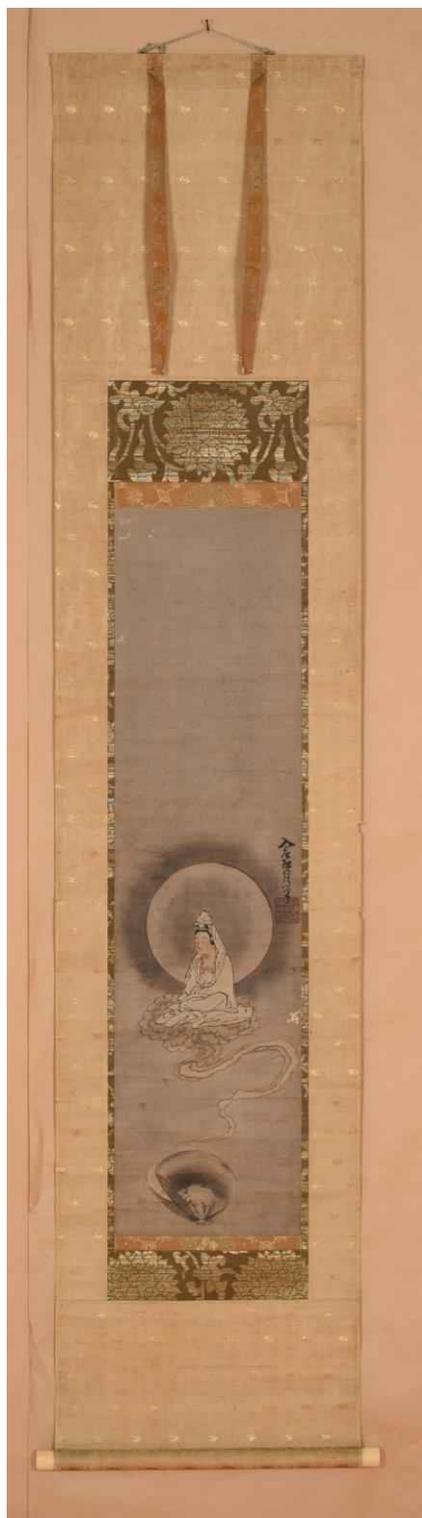
修理前

- ・画面約半分の面積にあたる上部が補修紙であった。
- ・強い横折れが無数にある。亀裂発生が懸念された。
- ・小さな虫損が点在していた。
- ・一部に旧補修がみられ、補彩が施されていた。
- ・表具と本紙の伸縮が合わず、本紙に波打ちが生じていた。
- ・彩色、落款の膠着力低下が懸念された。
- ・欠損部木口に糊浮きが生じていた。

- ・旧裏打紙を全て除去し、新たな補修と裏打を施す本格解体修理を行った。
- ・修理後は、表装裂を補修の上再使用し、一文字入仏表具に仕立てた。
- ・裏打紙および再使用に耐えない旧補修材は全て取り替えた。
- ・表装裂は経年の汚れを洗浄し、損傷箇所を補修して再使用した。
- ・象牙軸首は再使用し、座鐙、軸木、発装、紐は新調した。
- ・桐製の保存箱、太巻添軸および包裂を新調し、納入した。
- ・中性紙製外箱を新調し、新旧保存箱を一括収納した。

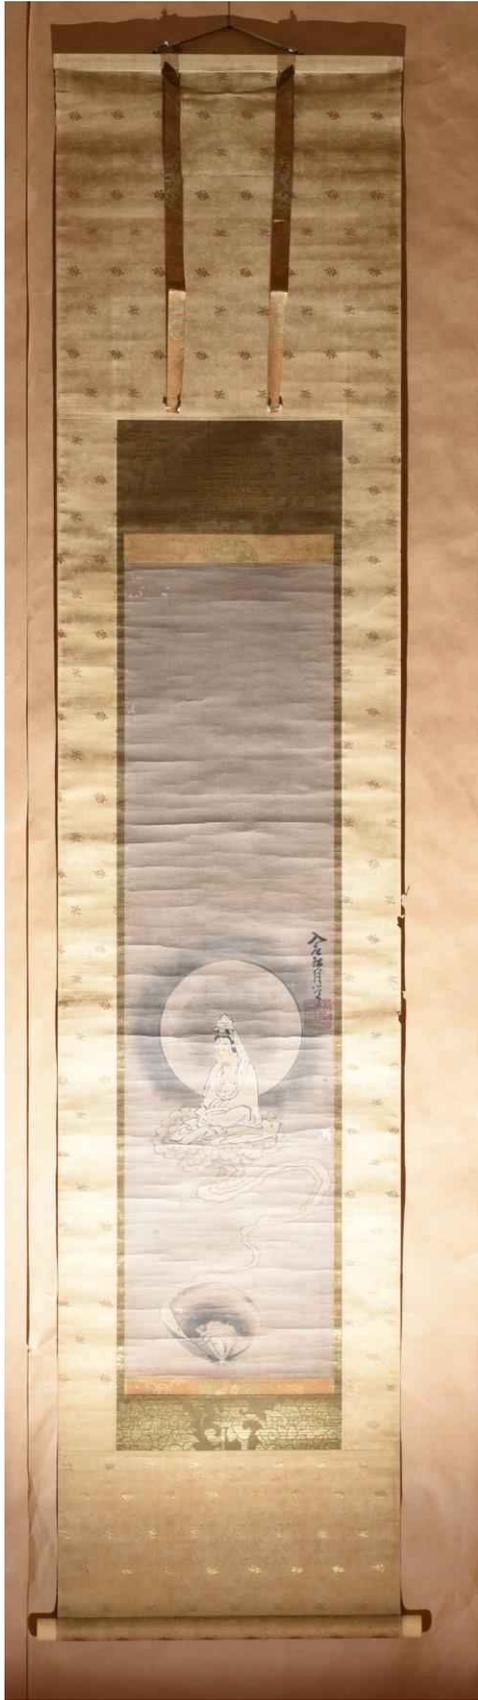
修理前（斜光）暴れや折れ

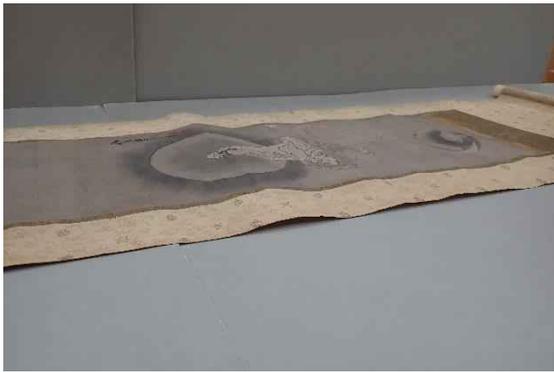
修理前 暴れ

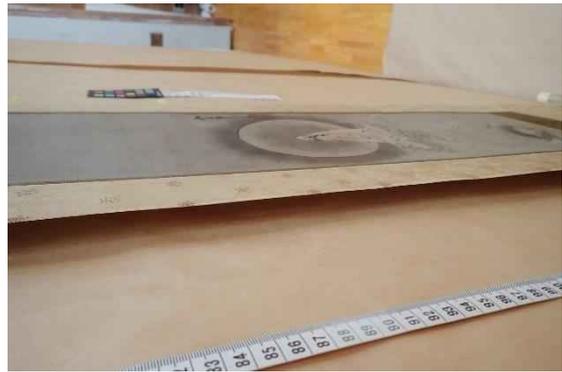
修理前 折れ

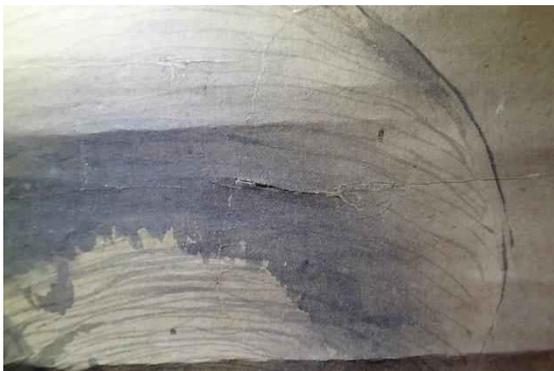
修理前 折れ山に生じた亀裂

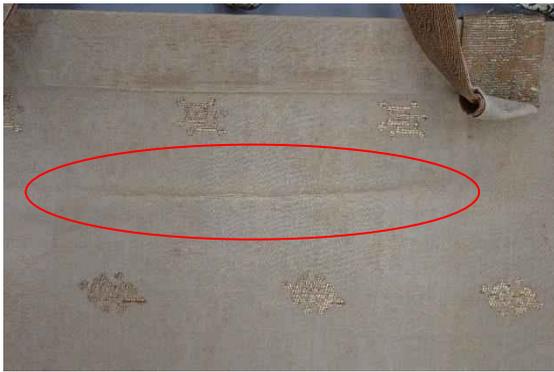
修理前 表装裂のほつれ

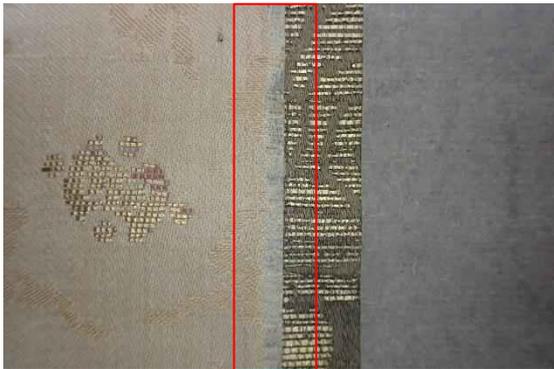
修理前 表装裂の傷み

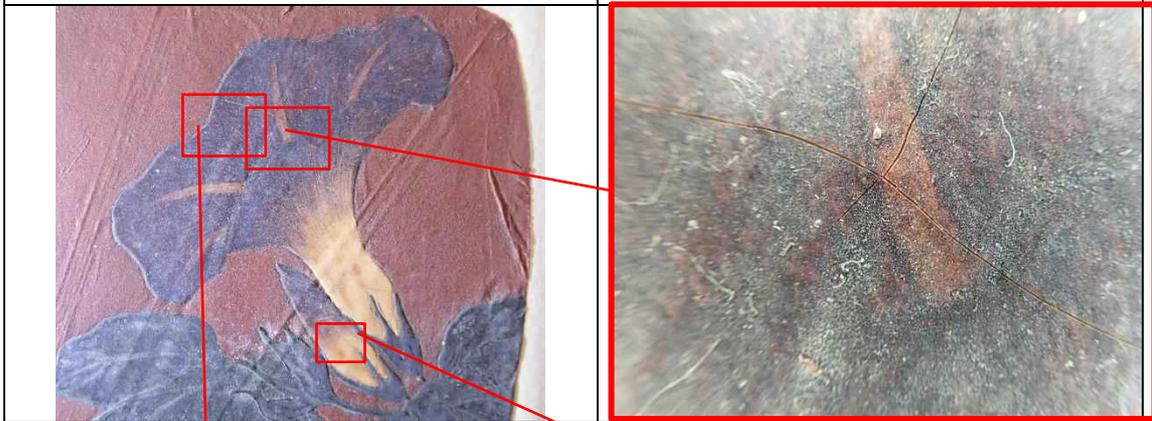
第52紙の団扇に描かれた朝顔は、目視観察から漆絵（団扇地塗りは顔料）と推測された。朝顔の花、葉の一部にはごく細い漆の層の亀裂が認められたが、基底からの剥がれや漆層の崩れは無かった。葉の表面に微細な金箔が散見されるが、これは帖を閉じた際に裏見返し紙の金砂子が付着したものと考えられた。また、裏見返しには、帖を閉じた際に朝顔の葉が触れる部分にヤケがみられた。このヤケは葉の緑色を表現するために漆に混ぜられた顔料の影響によるもの（例えば緑青など）が考えられる。

花びらの亀裂

この漆絵については、膠水を与えることで基底の台紙が膨潤し、かえって漆膜に負担がかかるおそれがあった。また、現状で漆膜が硬く、基底から浮いている様子が無いことが確かめられたため、膠を使用した剥落止めは行わなかった。

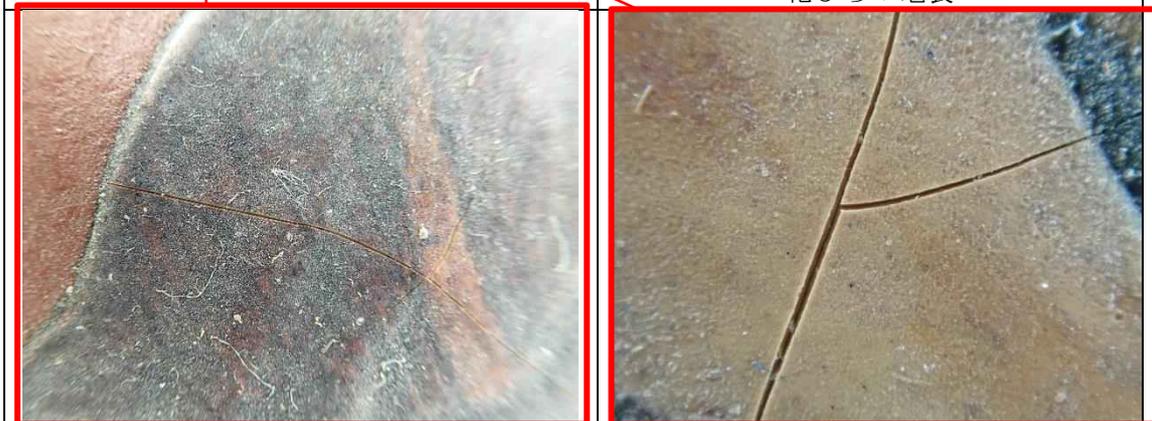
花びらの亀裂

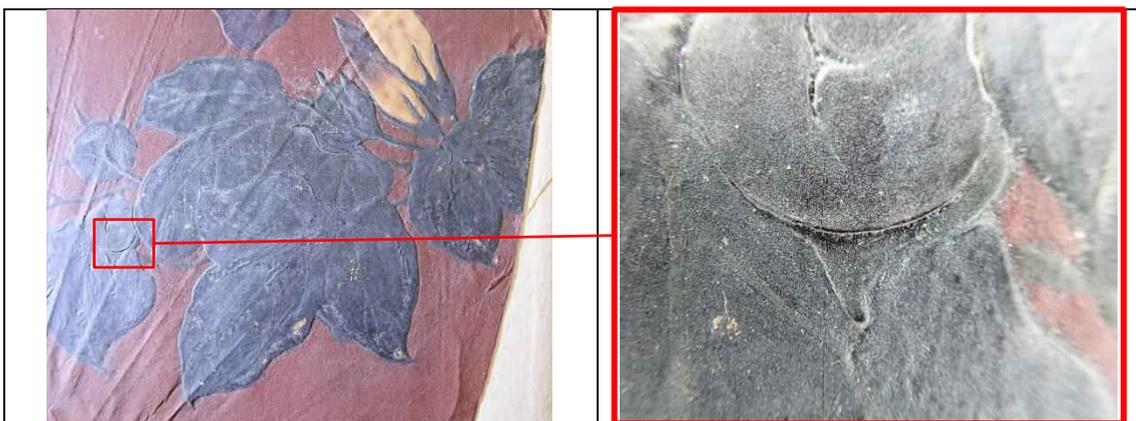
葉の亀裂

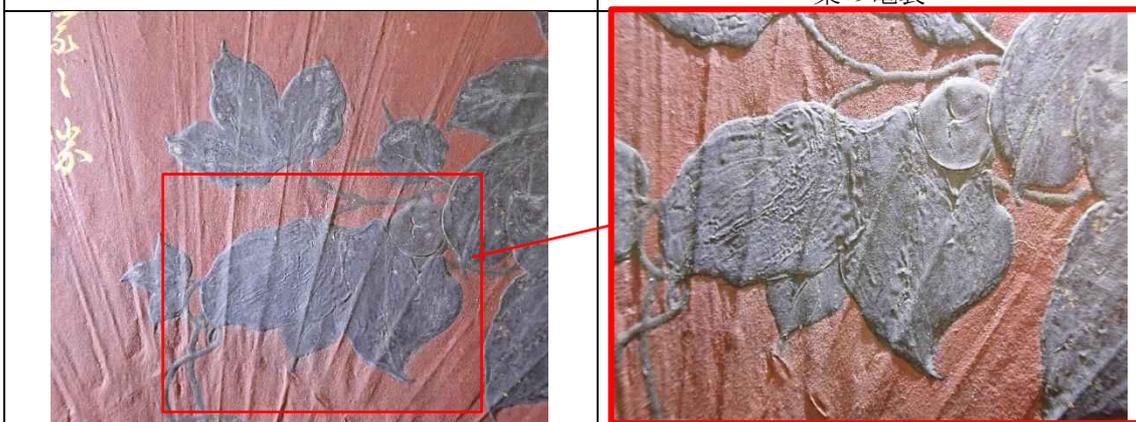
葉の漆膜の縮み

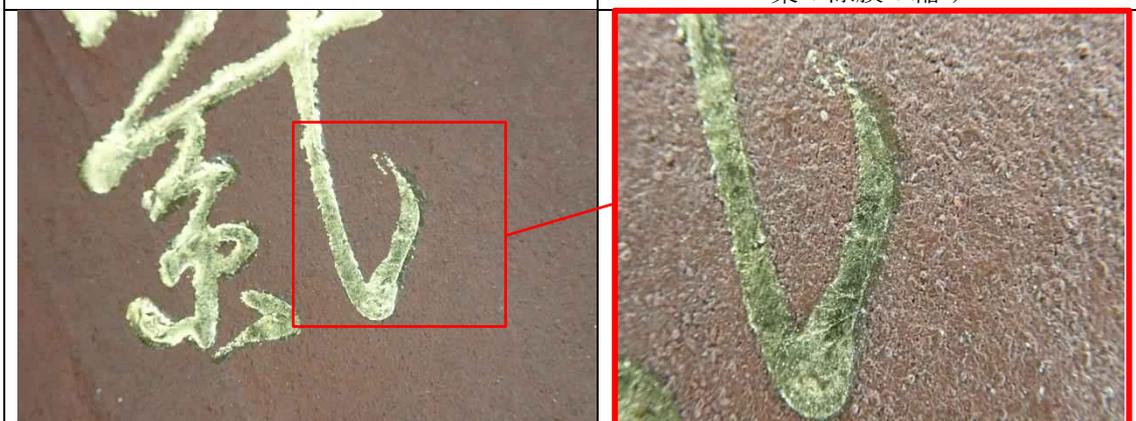
また、金の文字を拡大して観察すると、金の下に樹脂の様なものが見えることから、これらの文字は漆で描かれた後に上から金箔が押されたものと推察された。

金の文字 金の下に漆と思われる樹脂がみられる

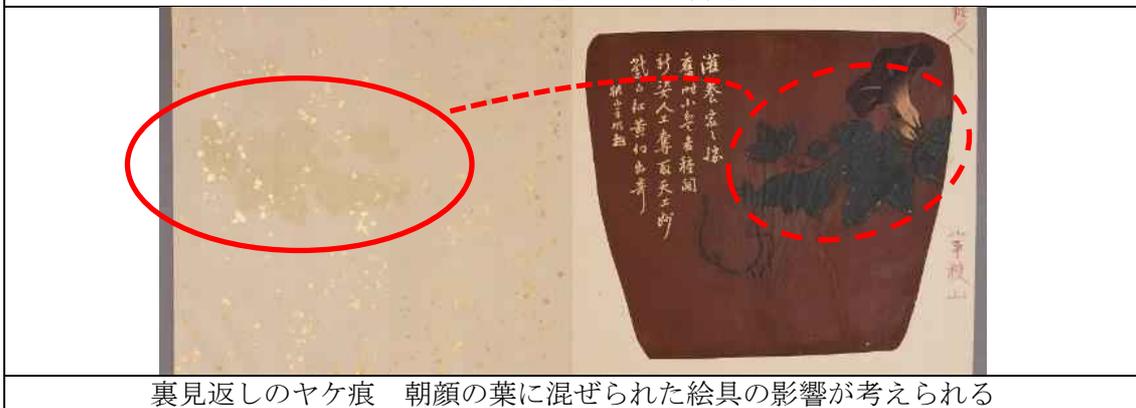
裏見返しのヤケ痕 朝顔の葉に混ぜられた絵具の影響が考えられる

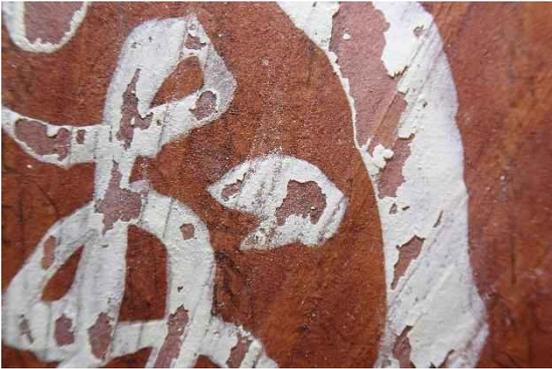
修理前 第4紙 部分
絵具の剥離・剥落

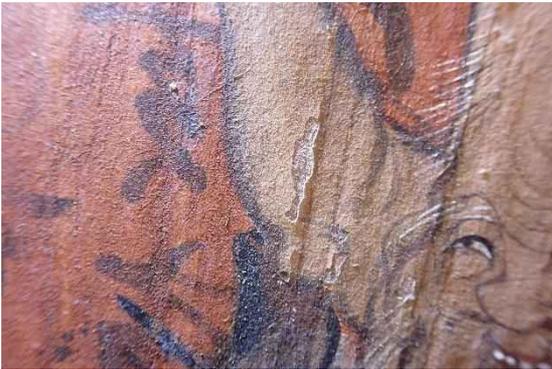
修理前 第27紙 部分
絵具の剥離・剥落

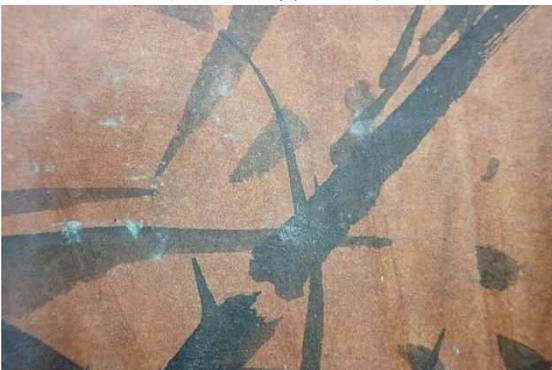
修理前 第11紙 部分
白いカビの痕

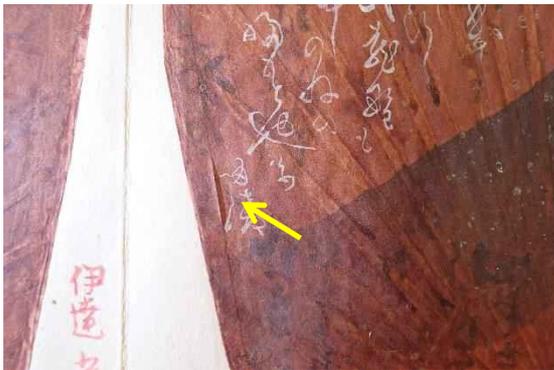
修理前 第22紙 部分
本紙料紙の剥がれ

修理後 第22紙 部分
剥がれた箇所に糊差しを施した

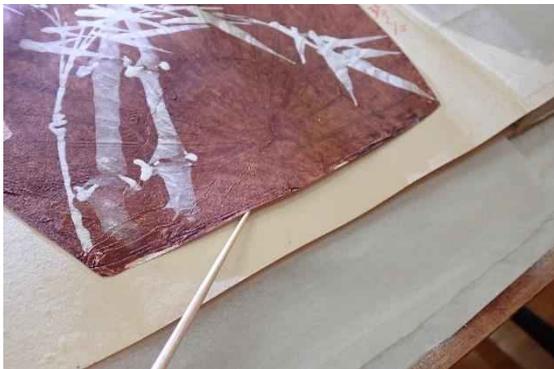
修理前 第41紙 部分
台紙からの糊離れ

修理後 第41紙 部分
虫損を補修し剥がれた箇所に糊差しを施した

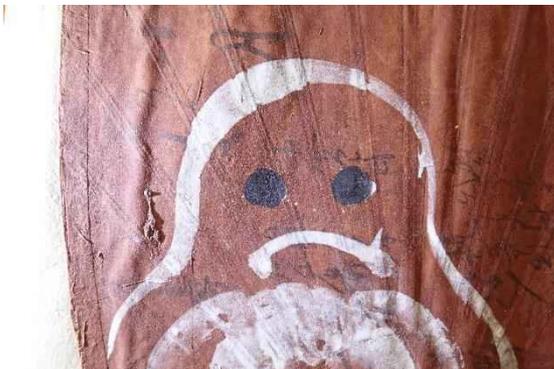
修理前 第49紙 部分
団扇の暴れ

修理後 第49紙 部分
団扇を台紙から外し、フラットニング後に
貼り戻した

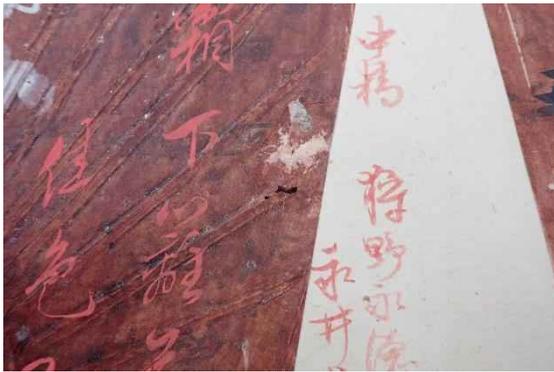
修理前 第33紙 部分
虫損

修理後 第33紙 部分
虫損を補修した

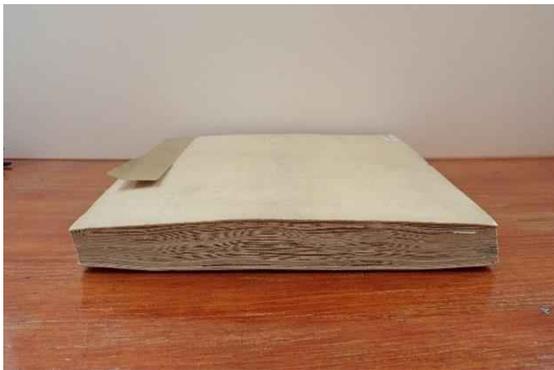
修理前
題箋の剥がれ

修理後
題箋は裏打補強して新調した表紙裂に貼り
込んだ
