# 修理報告書

松阪市 松浦武四郎記念館 所蔵  
重要文化財 松浦武四郎関係資料 のうち

白衣観音図	(書画・器物類 37)	1 幅
渋団扇帖 三	(書画・器物類 66)	1 帖

株式会社 坂田墨珠堂

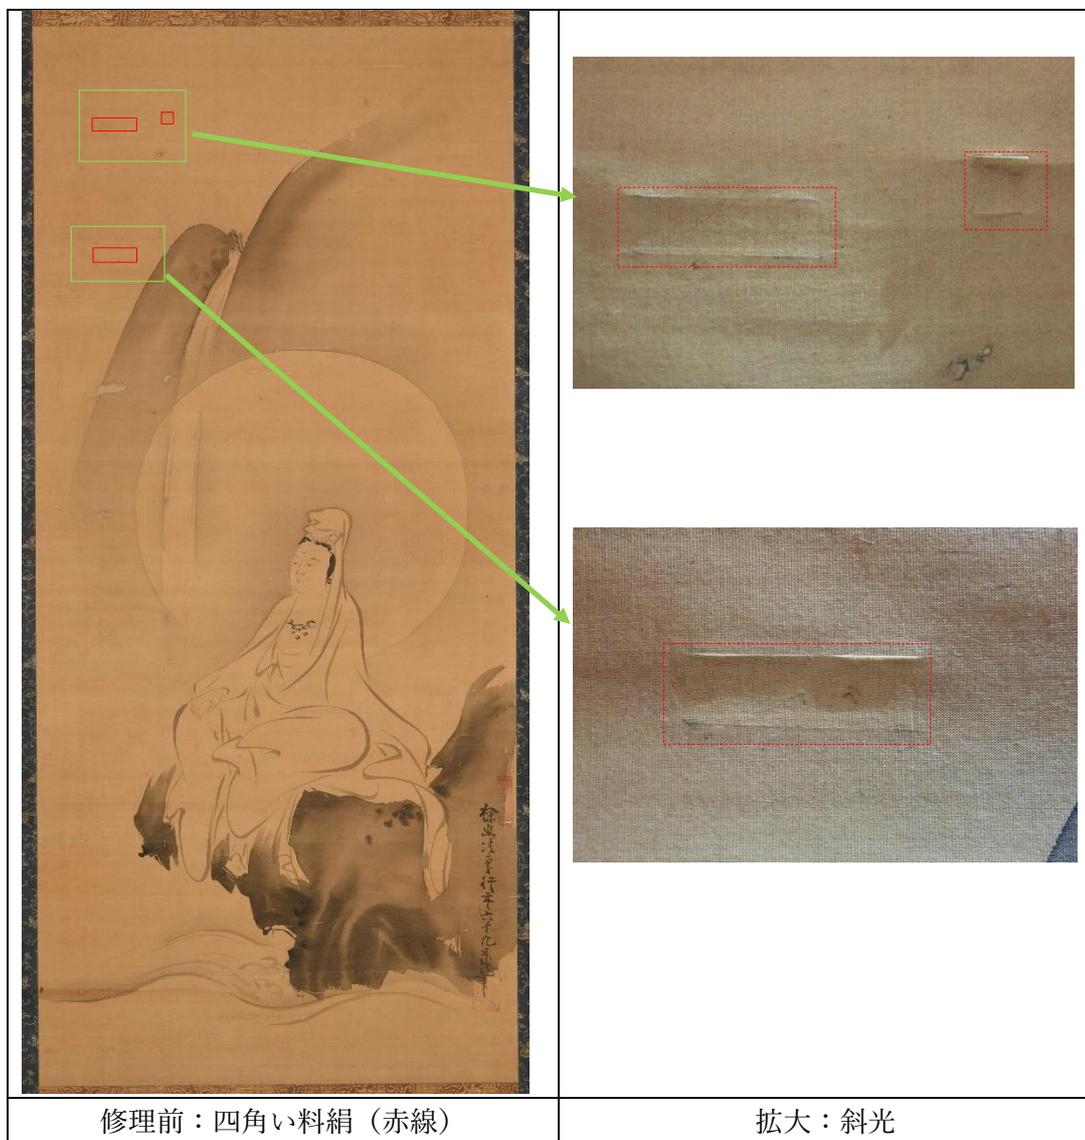
・画面上部を中心に四角い料絹が嵌めこまれていた。四角い料絹は本紙料絹と非常に似ており、一見してわからないほど馴染んでいた。絹目の詰み具合や質感などから四角の料絹は本紙料絹と極めて同質に近いと判断された。

なお、絹が四角く嵌めこまれた状態になっていることについて、推測として、本紙上部は元々大きく欠失していたと考えられ、その欠失部分を補填するにあたり、本紙の一部の料絹を切り取った後に、欠失箇所に切り取った絹を重ね同時に切り抜き、補填した可能性が考えられる。

また、四角い料絹と本紙料絹の境目が極めて精緻に処置されており、この四角い料絹を取り換えるとかえって質感に違和感が生じる可能性が考えられた。これらのことを踏まえ協議検討の結果、四角い料絹は再使用することとなった。

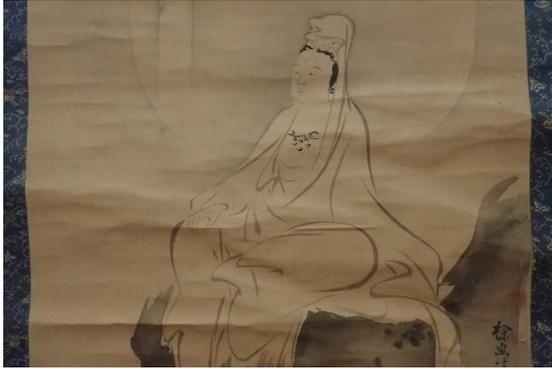
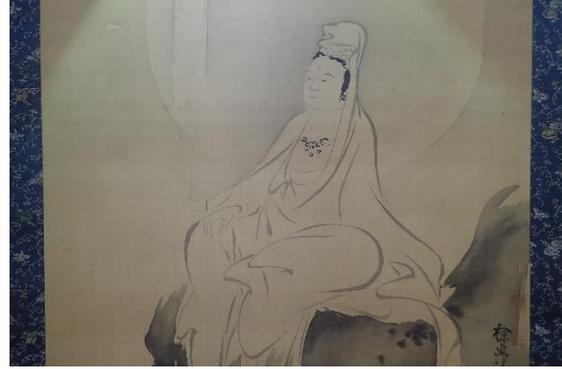
修理前 折れ

修理後 (斜光)

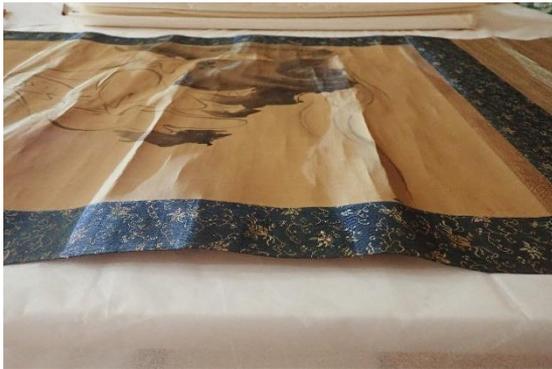
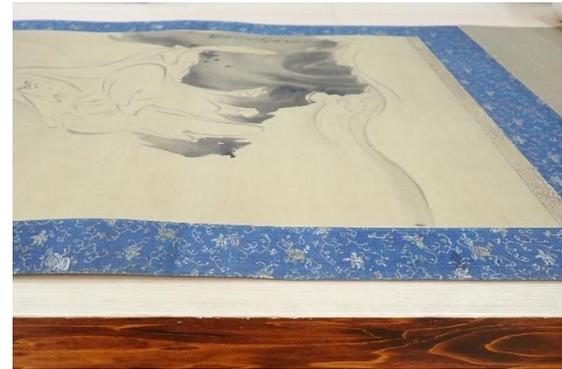
修理前 暴れ

修理後

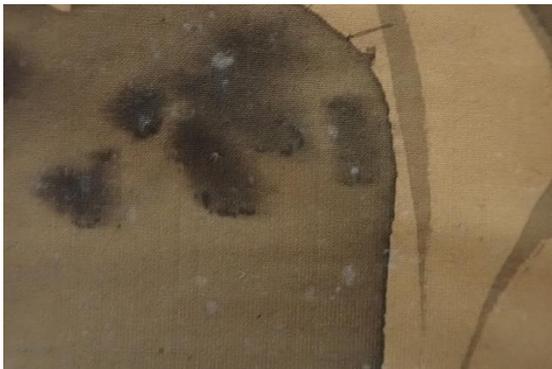
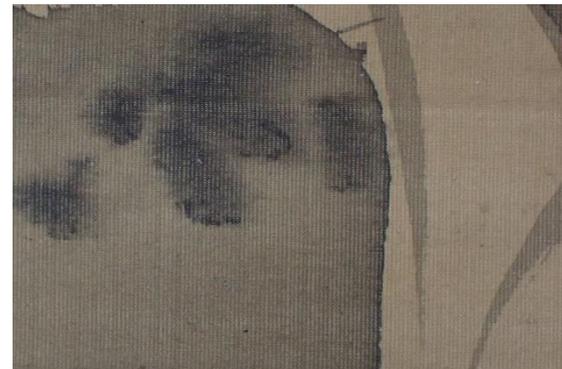
修理前 白カビ

修理後

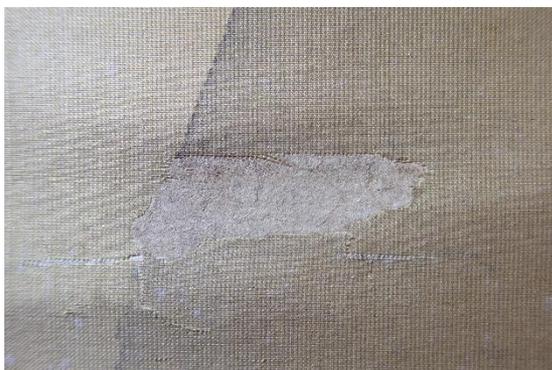
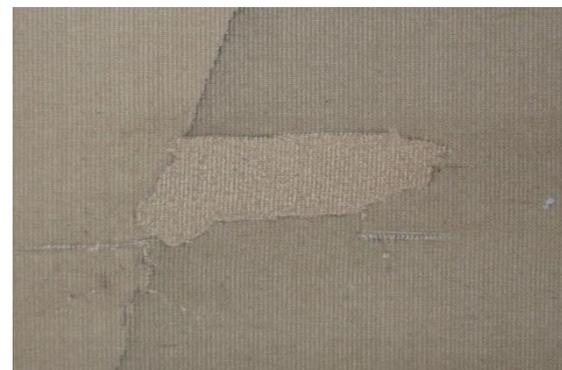
修理前 料絹欠失

修理後

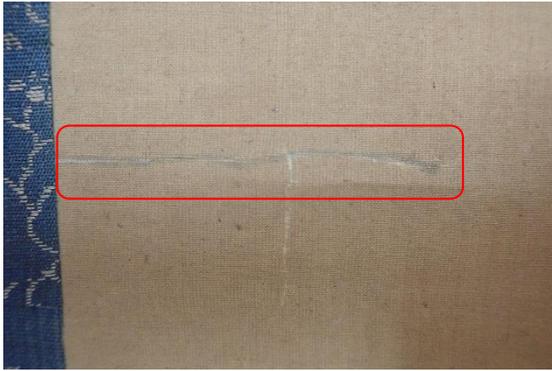
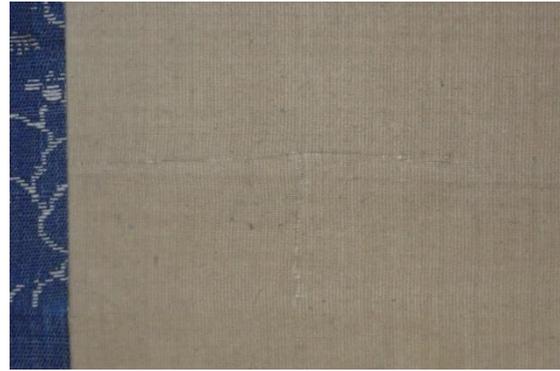
修理前 旧折れ伏せの当たり線 (赤線囲)

修理後

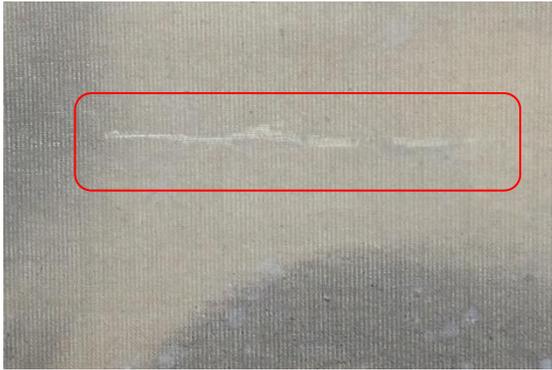
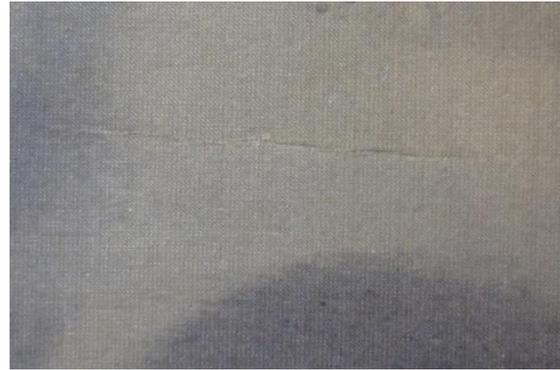
修理前 料絹の裂け (赤線囲)

修理後

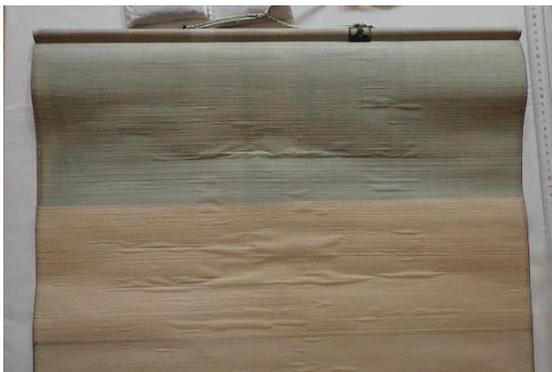
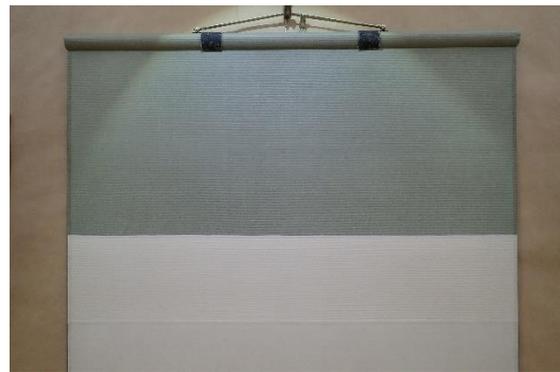
修理前 糊浮き

修理後

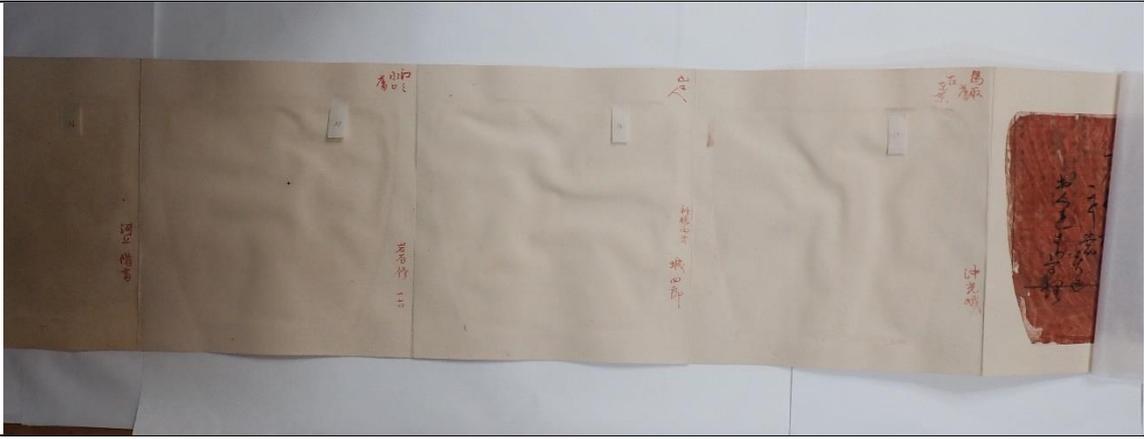
修理中 団扇を外した後に観察された台紙の暴れ

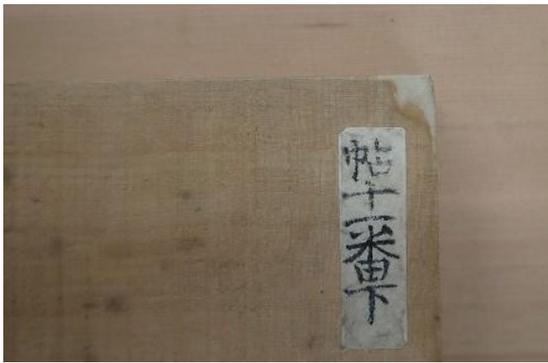
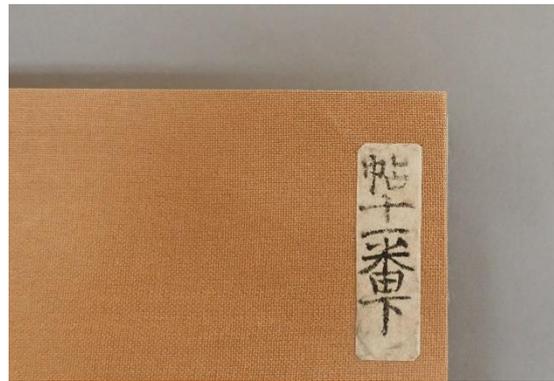
修理前 表紙 部分  
表紙裂 角の欠失 シミ等の汚損

修理後 第1紙 部分  
表紙裂は経年劣化で再使用に耐えないと判断されたため、類似の裂にて新調した。

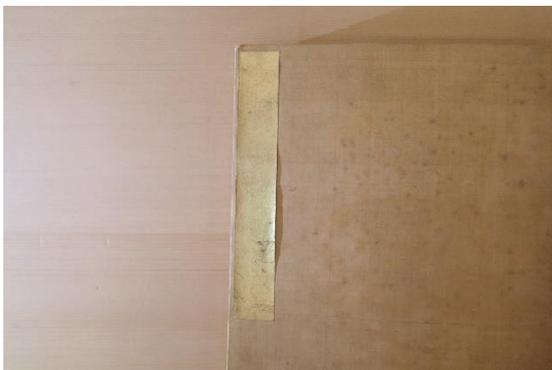
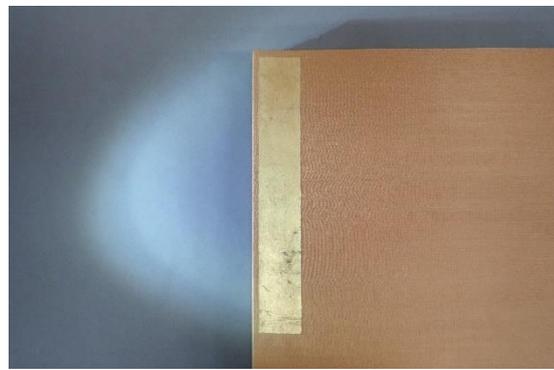
修理前 表紙 部分  
題箋の糊離れ

修理後 第4紙 部分  
題箋を外し、裏打ち紙を取り替えた後、修理を終えた折本の元の位置に貼り戻した。

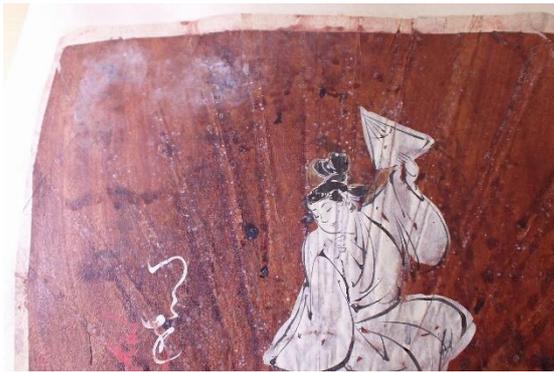
修理前 第39紙 部分  
白いカビの痕

刷毛を使用してカビ痕を丹念に除去した。除去したカビ等の粉塵はミュージアムクリーナーに吸引して再付着を防いだ。

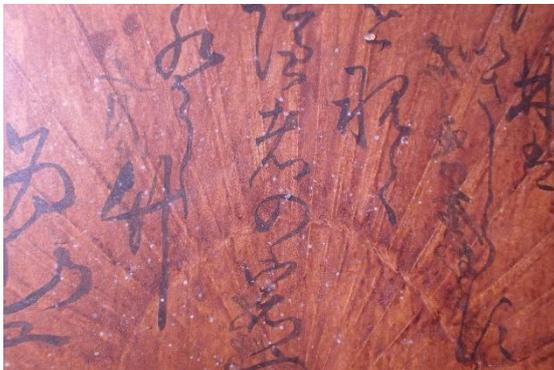
修理前 第14紙 部分  
白いカビの痕

刷毛を使用してカビ痕を丹念に除去した。除去したカビ等の粉塵はミュージアムクリーナーに吸引して再付着を防いだ。

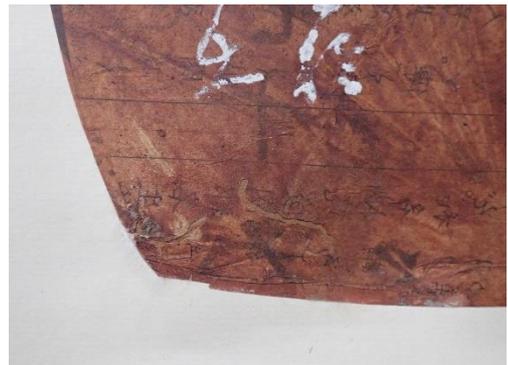
修理前 第12紙 部分  
虫損

虫損付近の団扇の糊代を部分的に剥し、台紙側、本紙裏面の両方に補修紙を補填した後、団扇の糊代を貼り戻した。

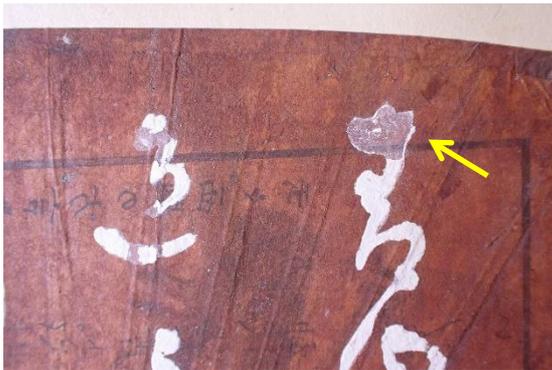
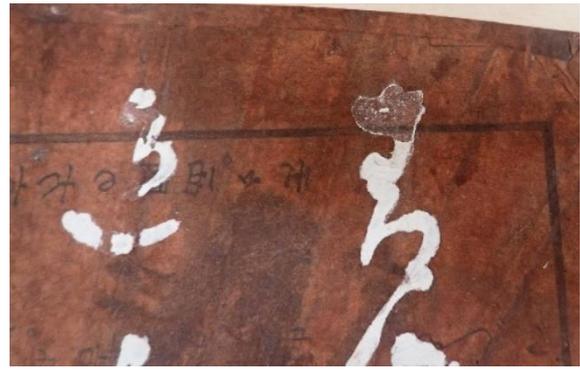
修理前 第14紙 部分  
絵具の剥離・剥落

修理後 第14紙 部分  
膠水溶液（1.5%重量濃度）を塗布する剥落止めを施し、軽度の押しをかけることで安定させた。

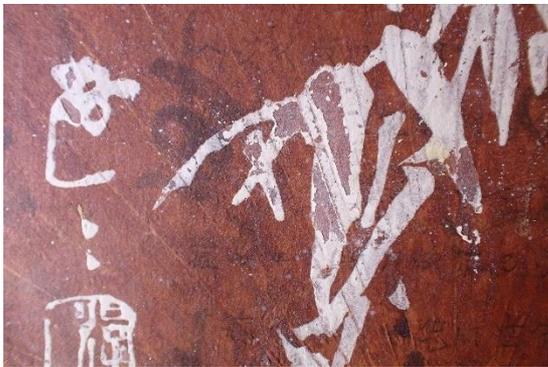
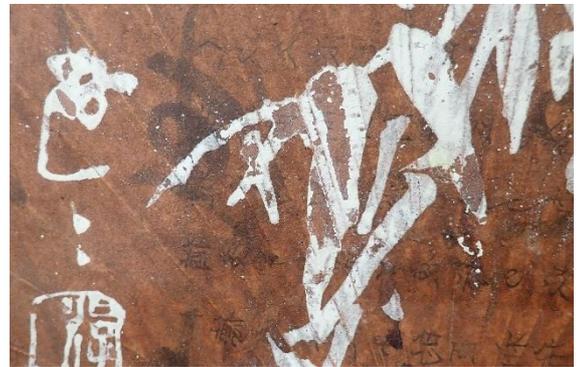
修理前 第39紙 部分  
絵具の剥離・剥落

修理後 第39紙 部分  
膠水溶液（1.5%重量濃度）を塗布する剥落止めを施し、軽度の押しをかけることで安定させた。

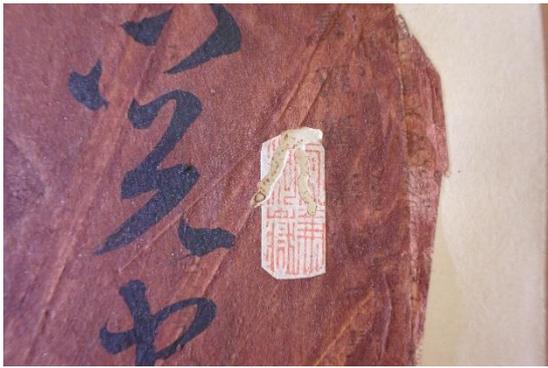
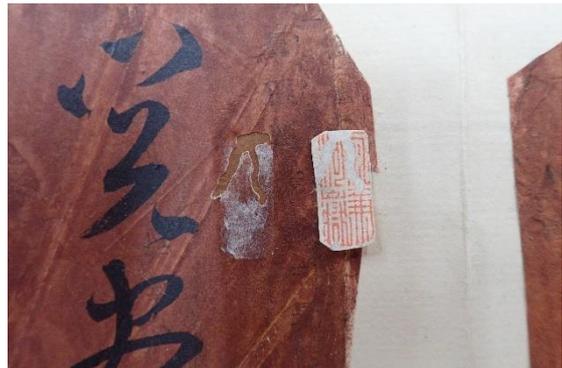
修理前 第42紙 部分  
貼り印譜にまたがる虫損

修理中 第42紙 部分  
貼り印譜、団扇、台紙のそれぞれに補修を  
施した。

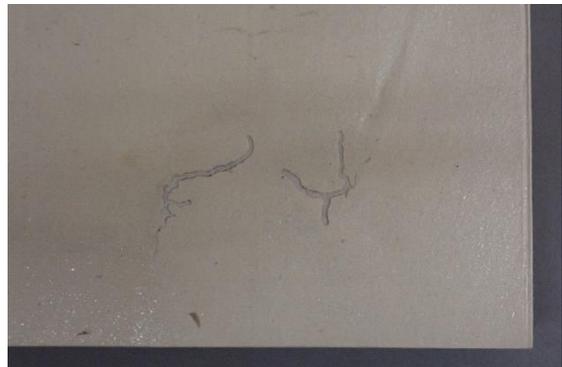
修理前 第12紙 台紙裏面  
虫損

修理後 第12紙 台紙裏面  
補修紙を補填した
