修理報告書

松阪市 松浦武四郎記念館 所蔵
重要文化財 松浦武四郎関係資料のうち

伊勢万歳図	(書画・器物類 38)	1 幅
愛蓮之説	(書画・器物類 120)	1 幅

令和 5 年度 (2023 年度)

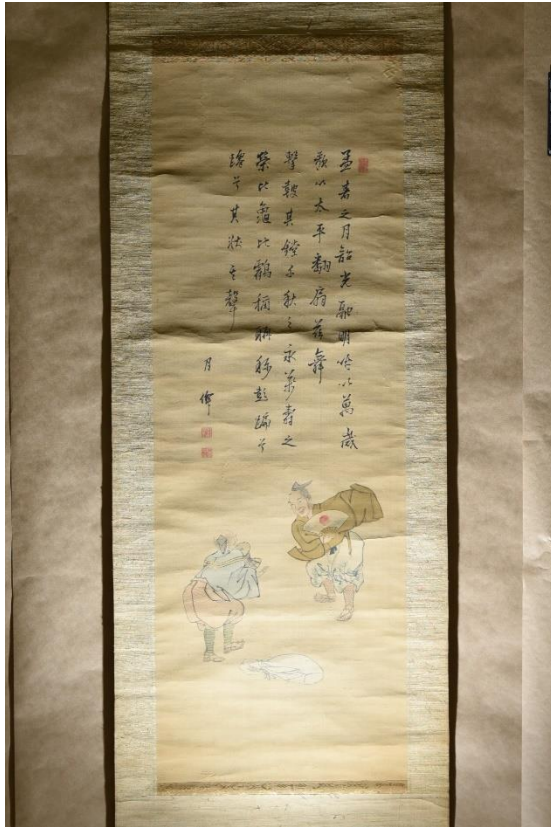
修理前 折れ（斜光）

修理後（斜光）

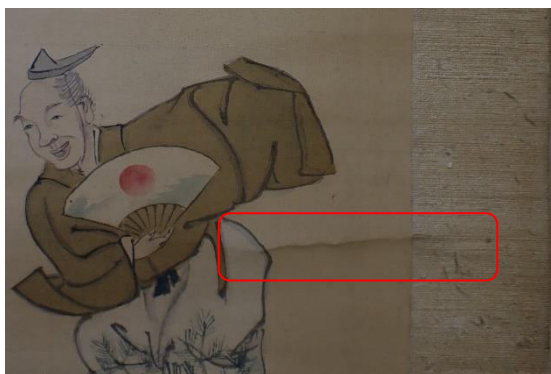
修理前 折山に付着した汚れ（赤線囲）

修理後

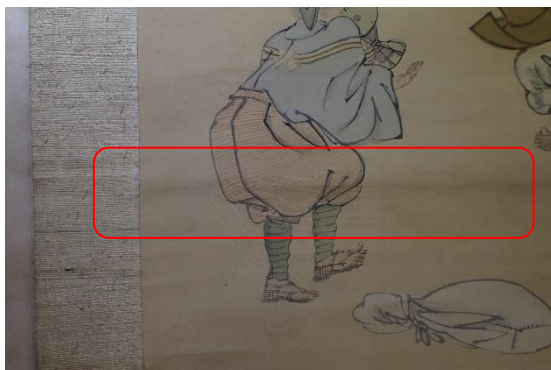
修理前 折山に付着した汚れ（赤線囲）

修理後

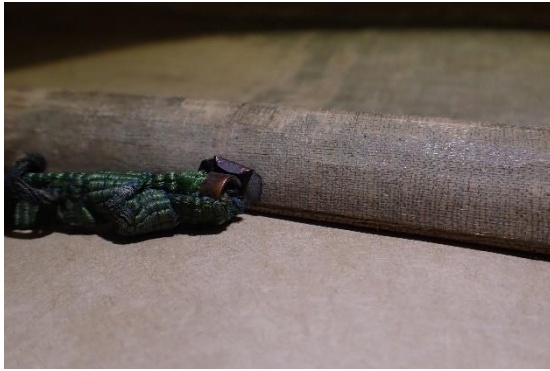
修理前 座の変形歪み

修理後 新調

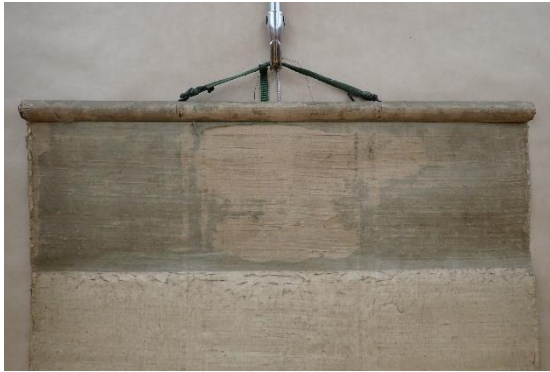
修理前 上巻絹の欠失、総裏紙の毛羽立ち

修理後 新調

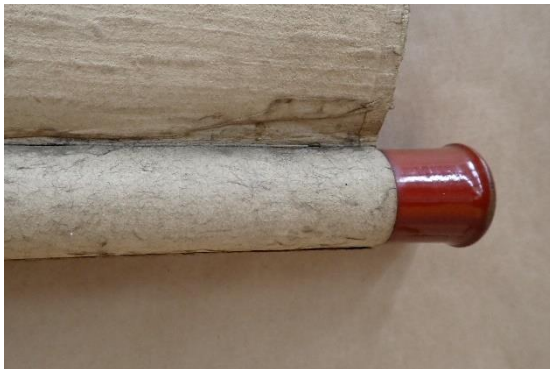
修理前 下軸付近の汚れ

修理後 表装新調 (軸首再使用)

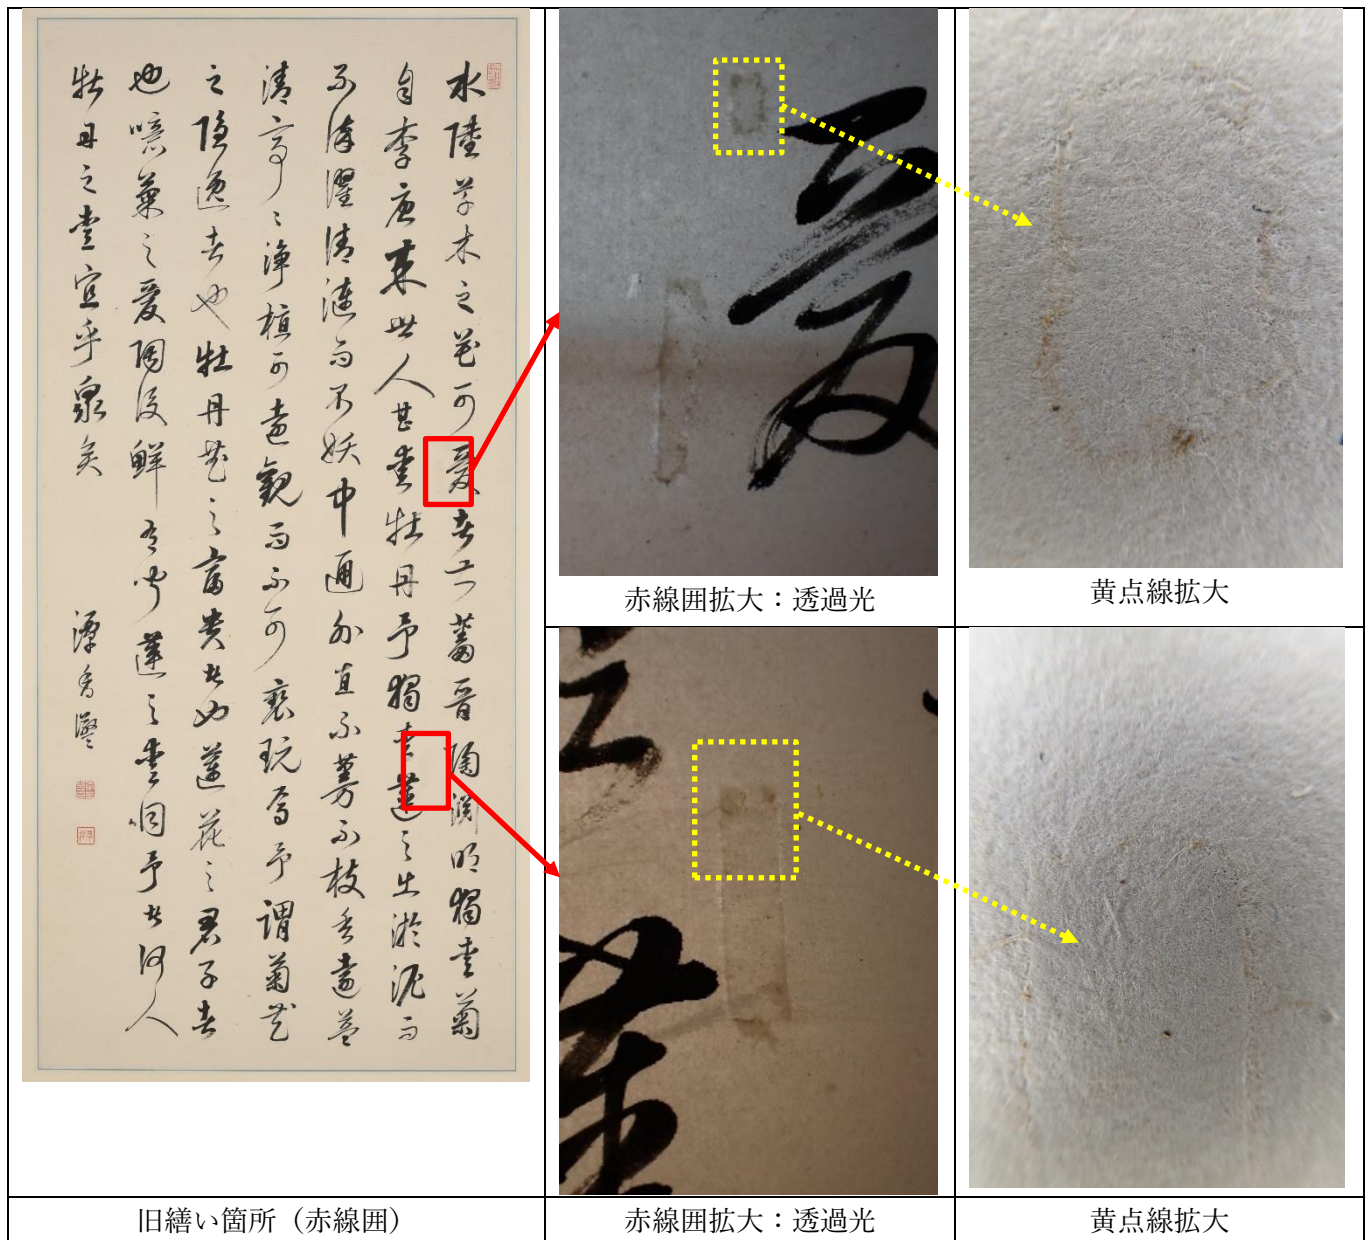
本紙画面に向かって右側に、繕いが施されている箇所が見られた。料紙の観察から、繕い紙は本紙料紙と極めて同質に近いと判断できることから、本紙製作時における手当と考えられた。また、保存や鑑賞について阻害されるなどの影響は限りなく少ないと考えられた。これらのことを踏まえ協議検討の結果、旧繕い箇所は維持することとなった。

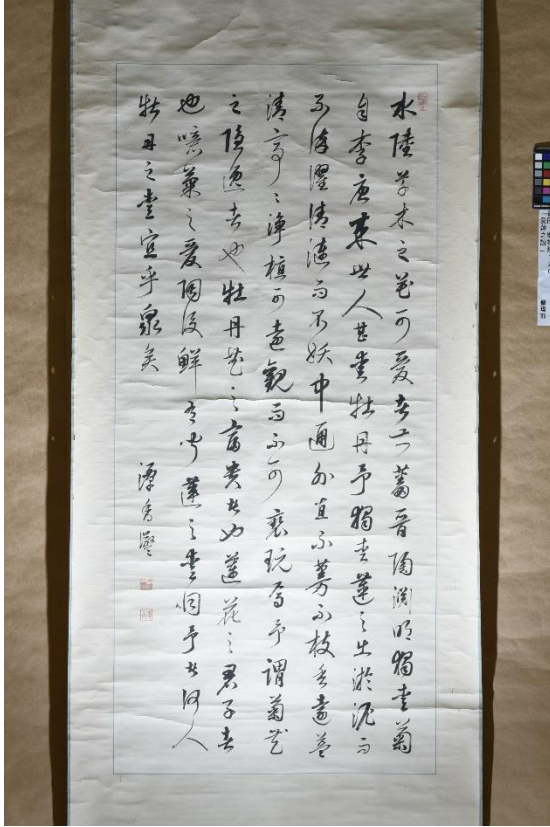
修理前 折れ (斜光)

修理後

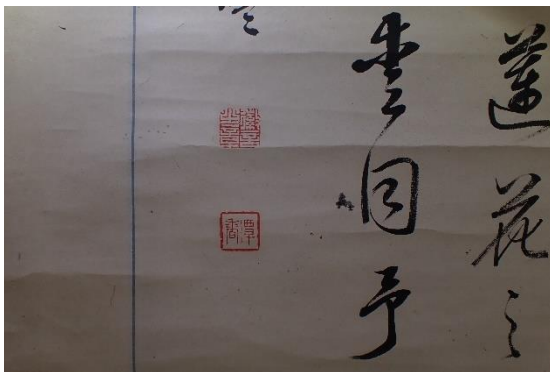
修理前 折れ

修理後

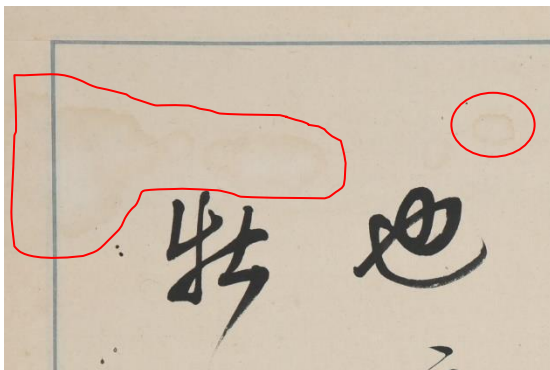
修理前 水染み (赤線囲)

修理後

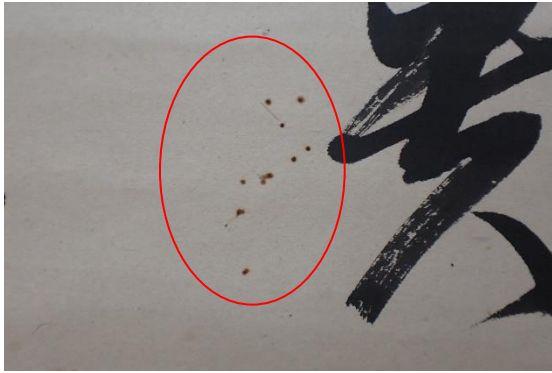
修理前 付着物（赤線囲）

修理後

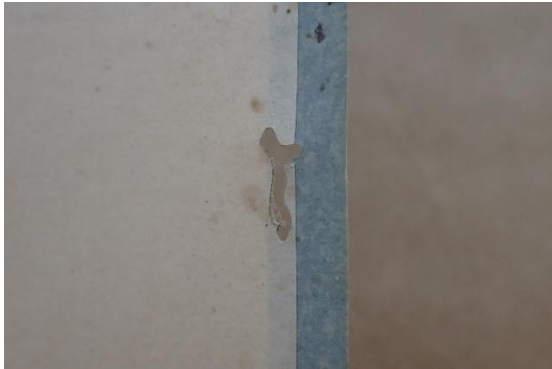
修理前 虫損（表装紙）

修理後 新調

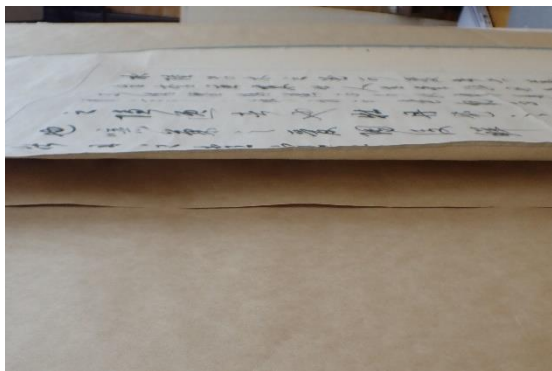
修理前 表装の反り

修理後

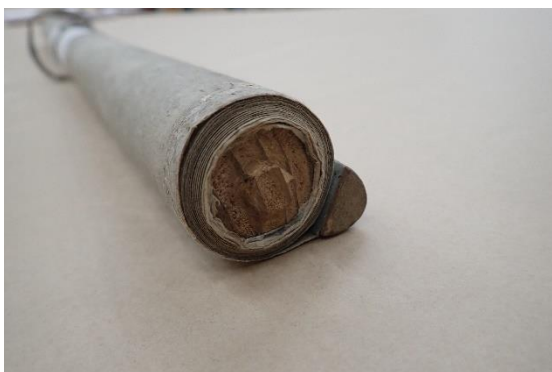
修理前 向かって右側軸首欠

修理後 新調
