# 修理報告書

松阪市 松浦武四郎記念館 所蔵  
重要文化財 松浦武四郎関係資料 のうち

蝦夷人鶴の舞図 1幅  
蘭図扇 1点

株式会社 坂田墨珠堂

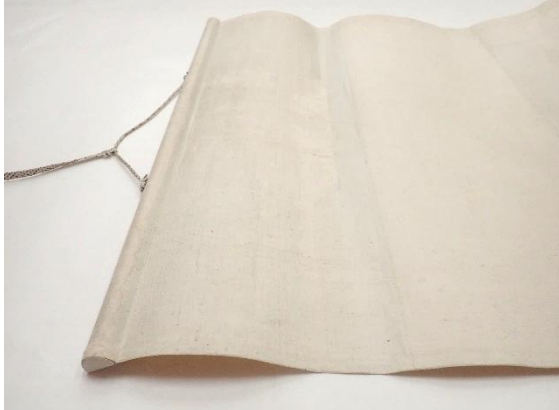
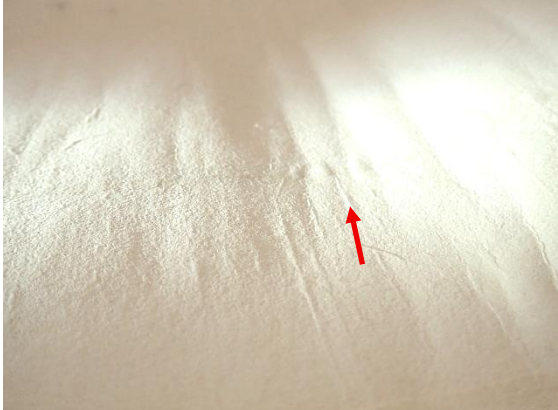
- ・ 作品裏面の総裏紙は経年劣化による糊の接着力の低下と巻き解きによる折れ等により裏打層が浮き上がり、上巻き絹の欠失や袋状の浮きが多数生じていた。

<p>修理前 総裏裏面の浮き</p>	<p>修理前 総裏裏面の浮き</p>

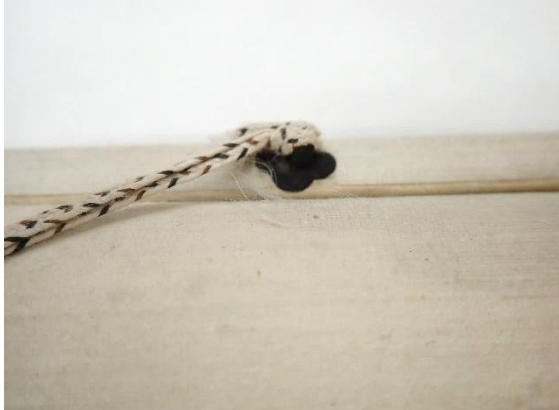
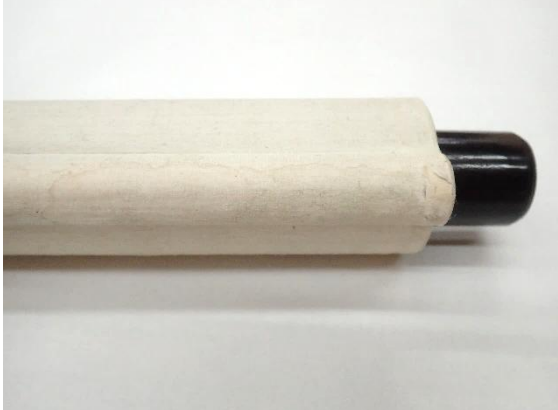
<p>修理前 発装周囲の上巻き絹は剥がれが生じていた。</p>	<p>修理前 発装部分の上巻き絹は糊の劣化で絹が剥がれて欠失していた。</p>

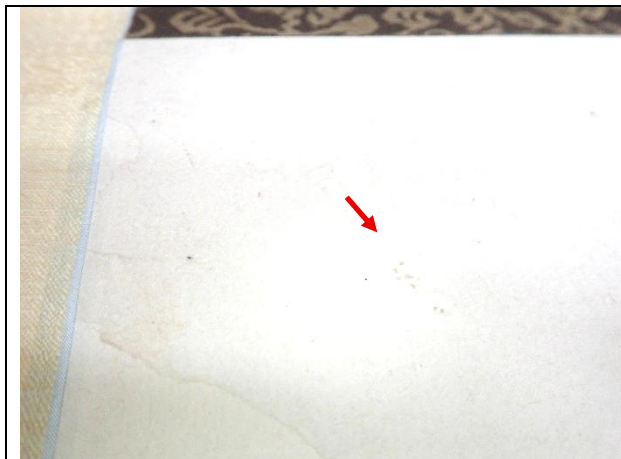
修理前  
作品料紙上に虫糞の付着がみられた

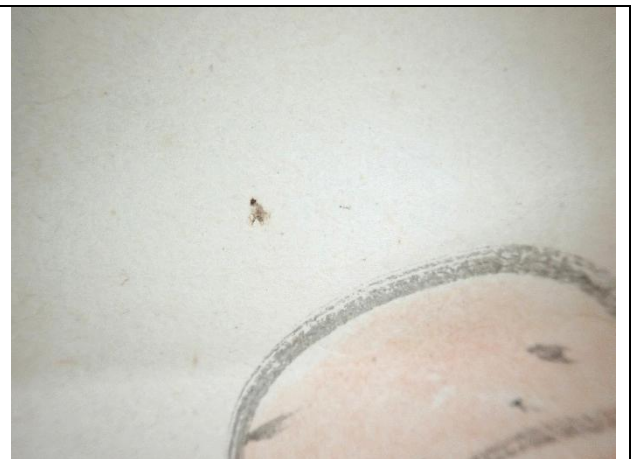
修理前  
虫糞の付着

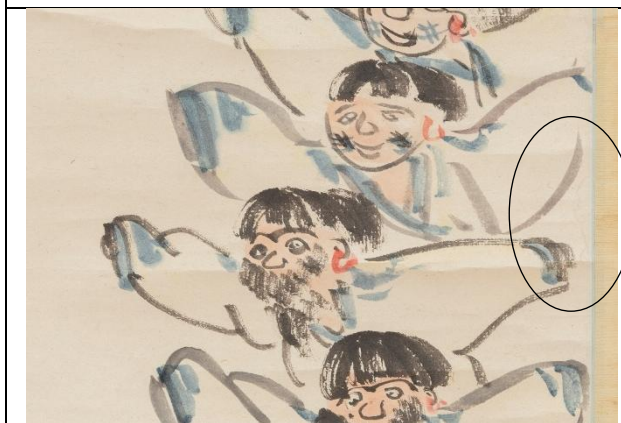
修理前  
水溶性のシミが等間隔でみられた。

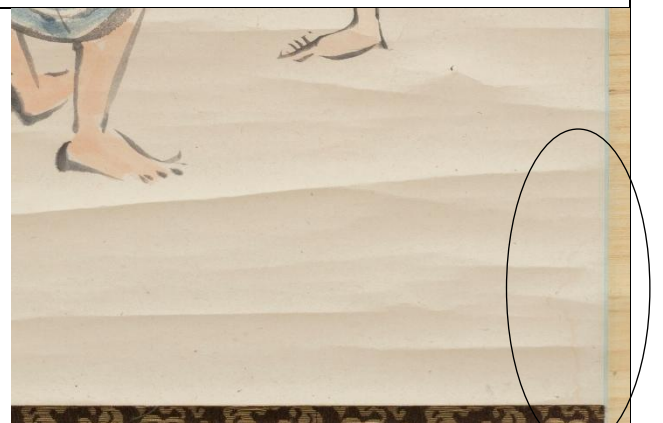
修理前  
水溶性のシミは軸周辺が大きく、発装にかけて小さくなるため、巻いた状態で可能性が推測された。

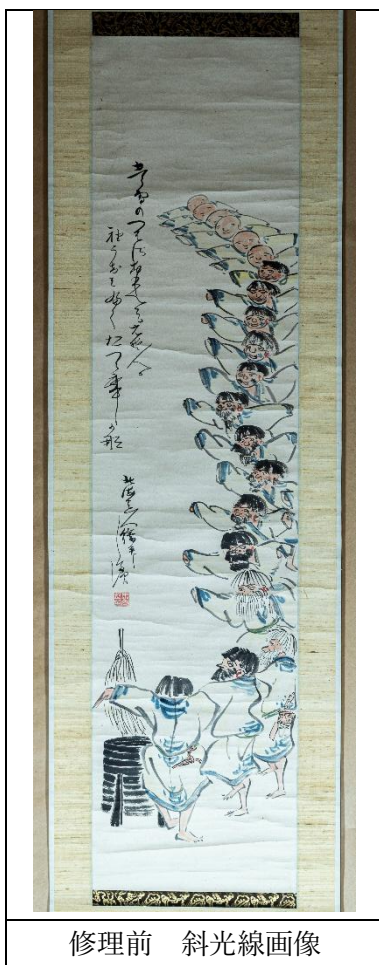
- ・表具上部には1周半ほど巻きを解いた位置に強い横折れがあった。
- ・作品本紙に強い横折れが散見された。また全体に暴れがあった。

作品全体に強い横折れが認められたが、折伏せによる補強処置は施されていなかった。このため折れ部分では繊維の断裂および紙質の脆弱化が進行していると考えられた。

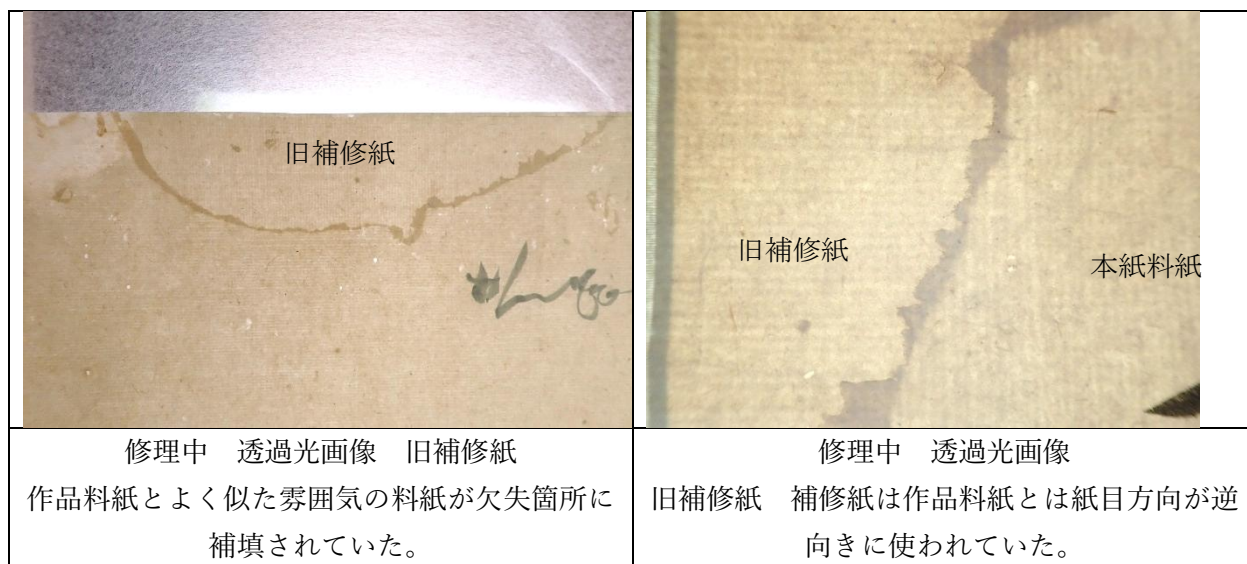
作品上部には大きな破損が認められ、虫害によるものの可能性が高いと推測された。当該箇所には既存補修が施されており、作品料紙に類似する料紙が使用されていた。しかし補修紙は作品料紙とは紙目方向が逆向きに配置されていることが確認された。また、繊維種について調査を行った。顕微鏡観察により作品料紙の繊維形態を確認した結果、竹を主体とする繊維が使用されており、作品上部の補修紙についても同様に竹紙である可能性が高いことが確認された。以上のことから、当該補修紙は表装仕立ての際に作品料紙の一部を転用して使用した可能性が示唆された。

作品の一部を転用であるかを判断する明確な根拠がない点、汚れが付着している点、料紙の紙目方向が逆で充てられていることを理由として本修理において交換する判断となった。新規補修には作品料紙と同組成の竹繊維を用いて、作品料紙と同程度の厚み、簀の目に調整した料紙を作成して補填した。

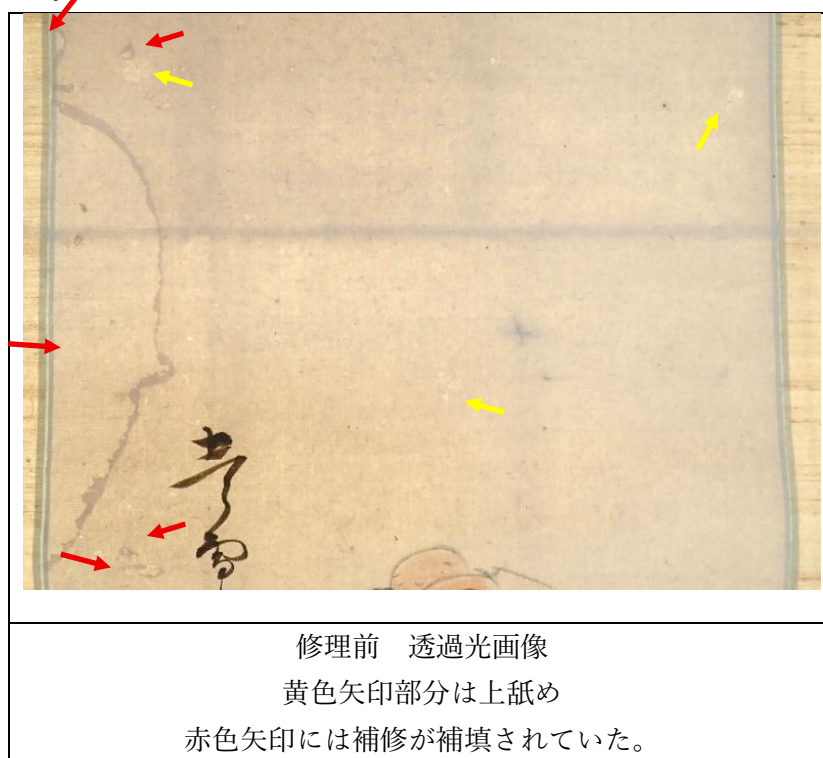
作品上部には虫による上舐めが複数箇所に認められた。また上部の欠失と小さな虫損の一部には補修が施されていた。

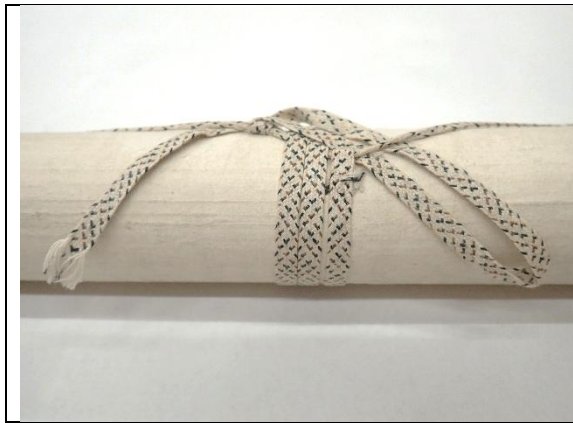
修理前  
紐は解れ、伸びていた。

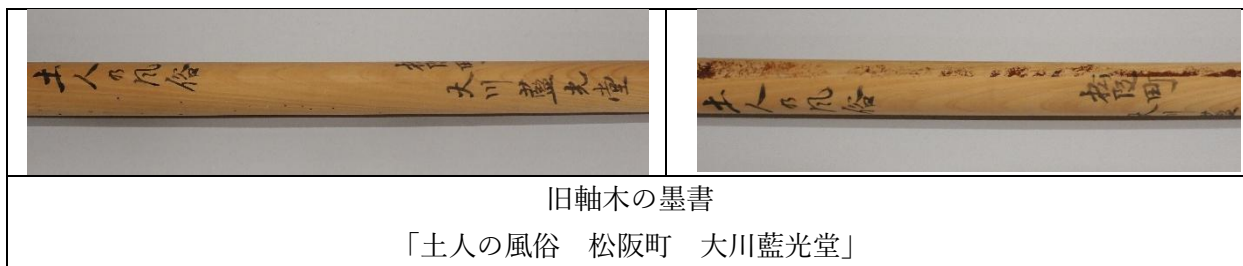
・中軸部分に「松阪町 大川藍光堂」との墨書が確認された。この記載から、本作品の原稿表装は松阪町の表具店「大川藍光堂」によって仕立てられた可能性が高いと考えられた。

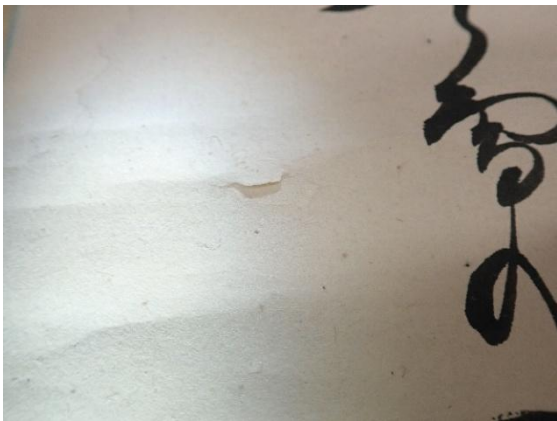
修理前 本紙料紙の剥離

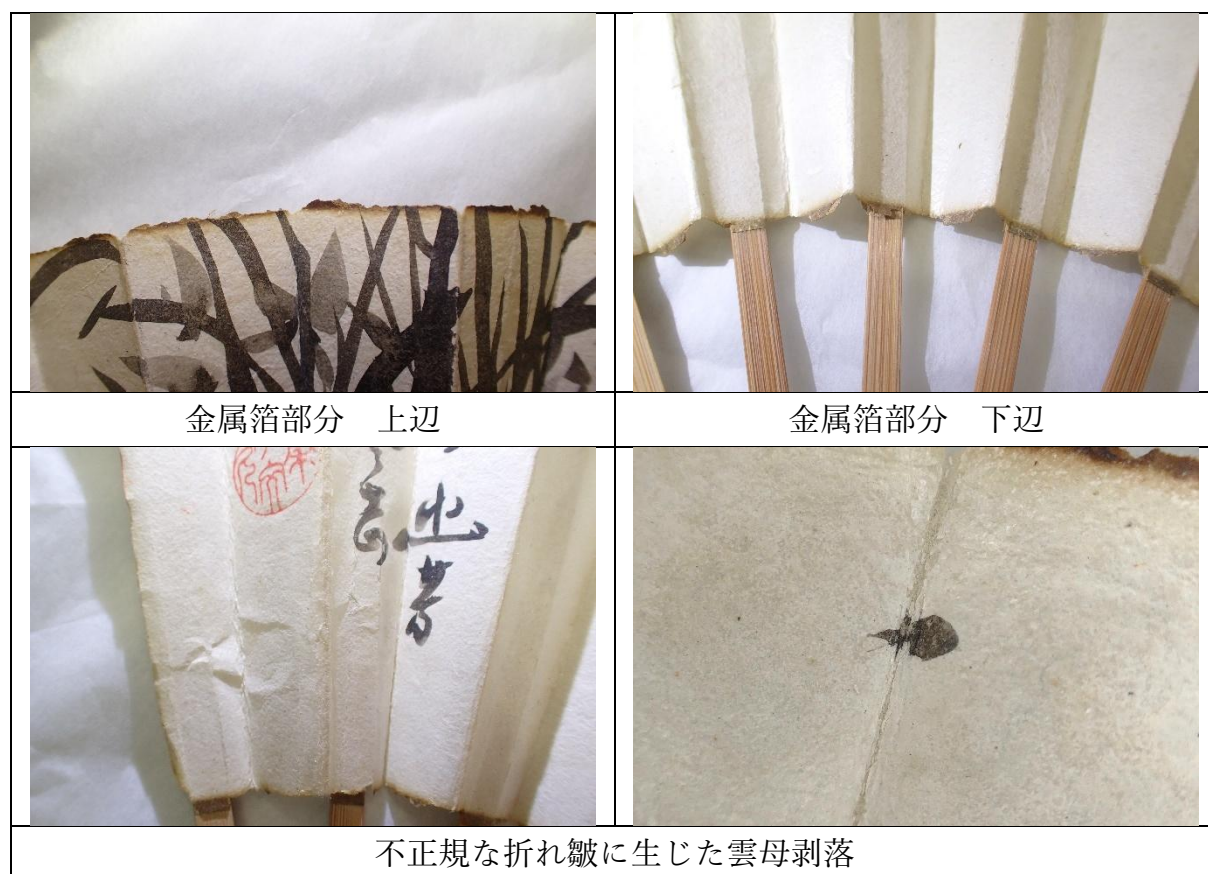
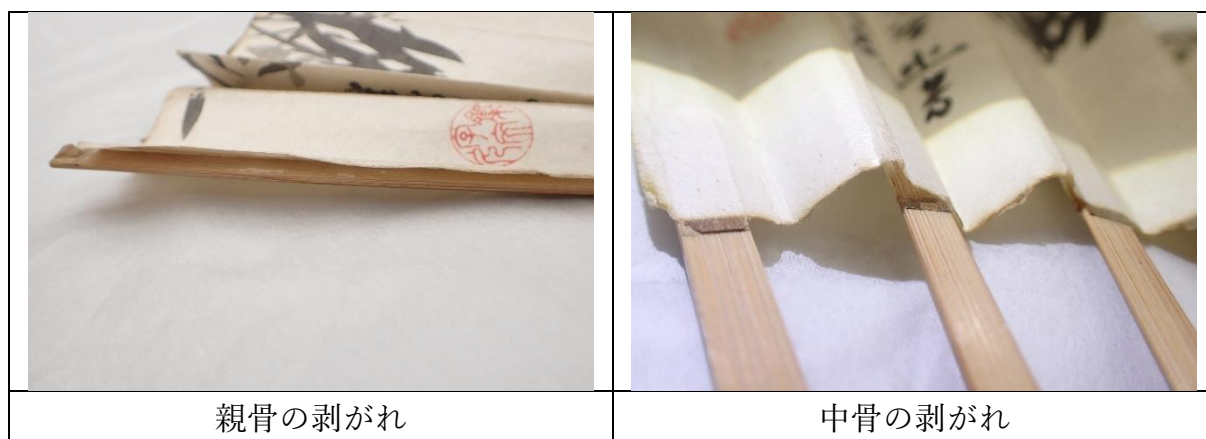
- **金属箔装飾の劣化と消失：** 扇の天地（上辺および下辺）に施されていた金属絵具（もしくは箔）の装飾が、極度の酸化劣化により褐色化し、料紙の強度が著しく低下していた。これに伴い、上辺約 7mm、下辺約 2mm にわたり料紙が焼けて欠落し、一部は緑青様の生成物が確認された。
- **雲母の剥離・剥落：** 料紙全体に雲母が塗布され、その上に墨による描画が施されている。雲母層は概ね堅牢に固着しているが、表面右側を中心に、長年の開閉に伴い生じた不正規な折れ皺（たたみ皺）に起因する顕著な剥離・剥落が認められた。
- **折損と変形：** 当初の折り目とは別に、不正規な折れ皺（たたみ皺）が複数認められた。開閉のたびにこれらの不正規な皺へ負荷が集中したことで、料紙の折損および折り目部分の脆弱化が進行していた。
- **構造の不安定化：** 扇子料紙が親骨から剥がれかけており、扇を閉じた際に親骨同士的位置にズレが生じていた。また、中骨周囲からも糊離れが進行していた。
- **汚損：** 全体に経年による黒ずみや、上部破れ箇所に虫による食害（上舐め）の可能性が認められた。

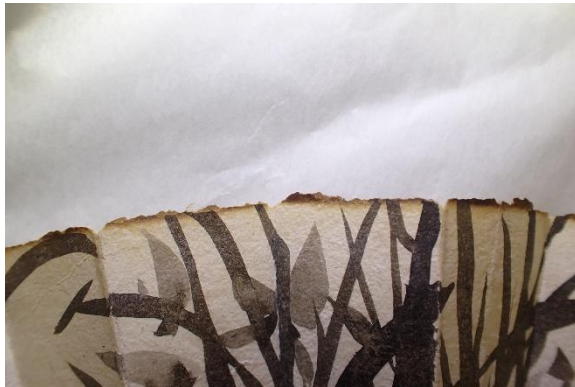
修理前 扇上辺 金属箔の酸性劣化

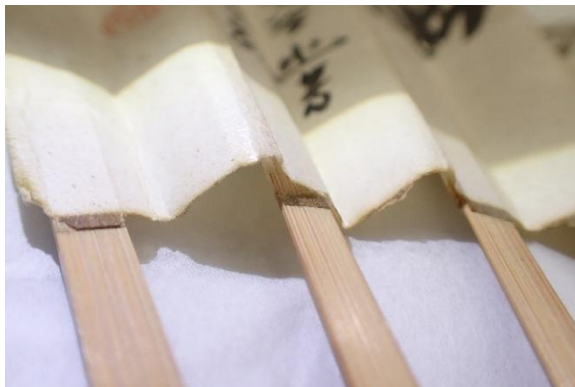
修理前 中骨の剥がれ

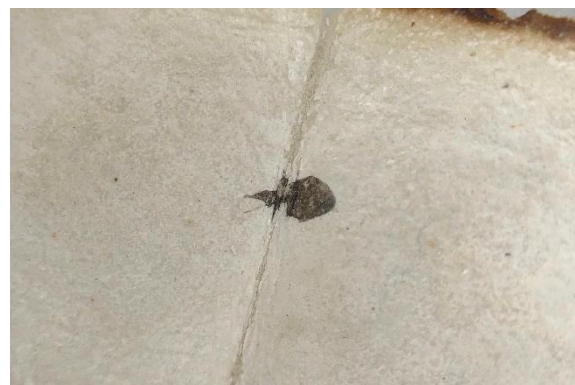
修理前 不正規な折れ皺と雲母剥落

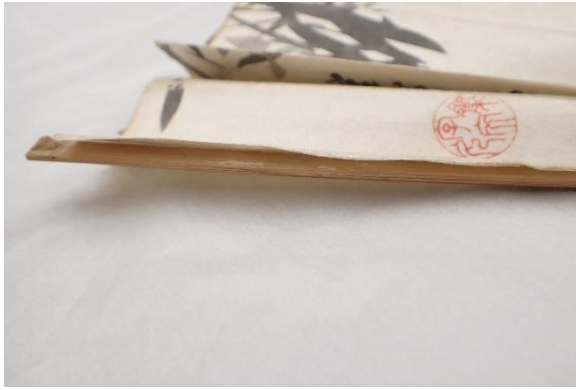
修理前 親骨の剥がれ

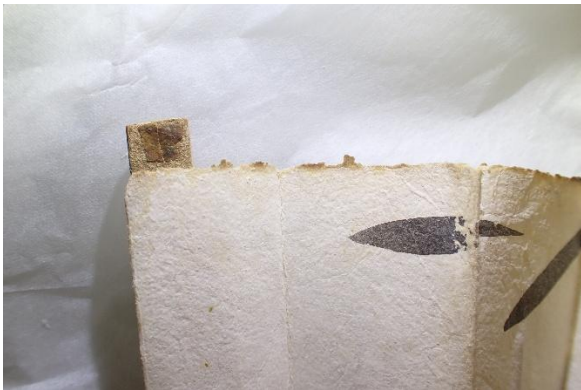
修理前 扇上辺 金属箔部分の欠失

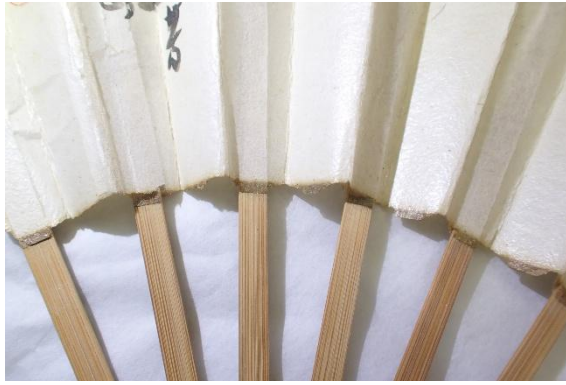
修理前 扇下辺 金属箔部分の欠失
