# 修理報告書

松阪市 松浦武四郎記念館 所蔵  
重要文化財 松浦武四郎関係資料 のうち

蝦夷人鶴の舞図 1幅  
蘭図扇 1点

株式会社 坂田墨珠堂

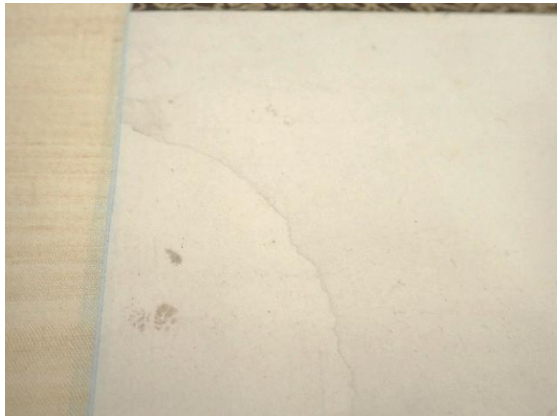
修理前 旧補修の汚れ
