修理報告書

松阪市 松浦武四郎記念館 所蔵
重要文化財 松浦武四郎関係資料 のうち

蛤観音図	(書画・器物類 33)	1 幅
渋団扇帖 二	(書画・器物類 65)	1 帖

令和3年度

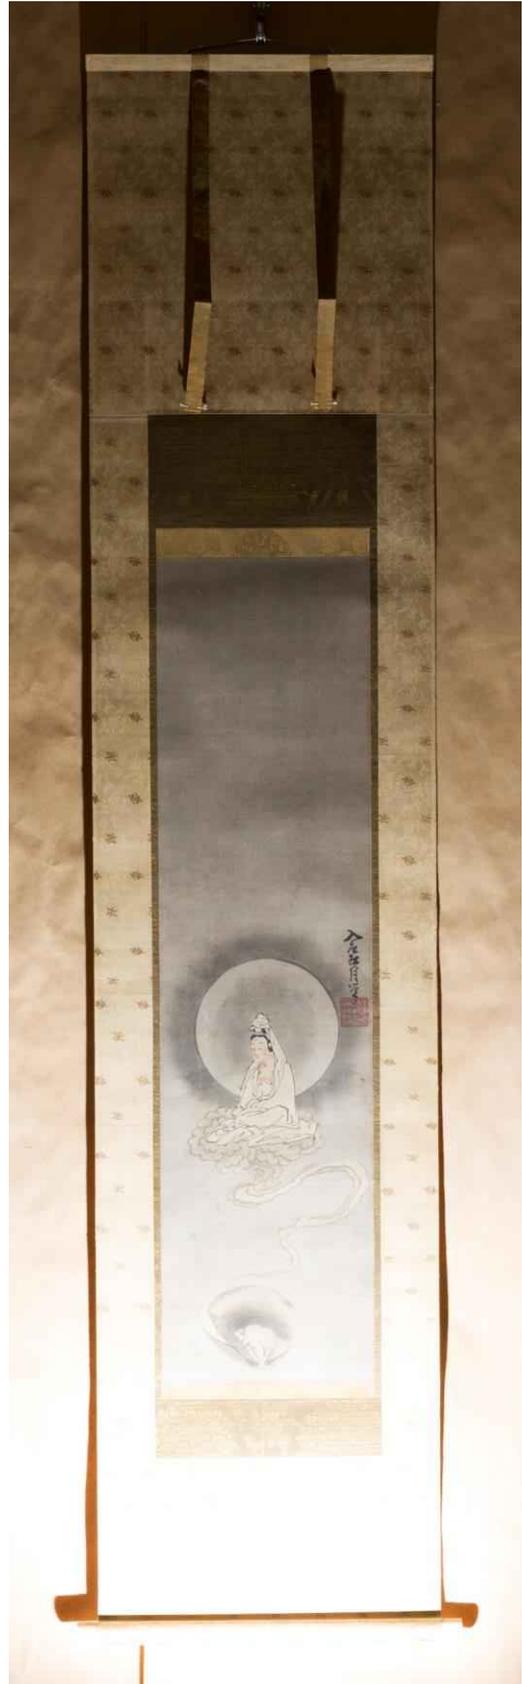
修理前（斜光）暴れや折れ

修理後（斜光）

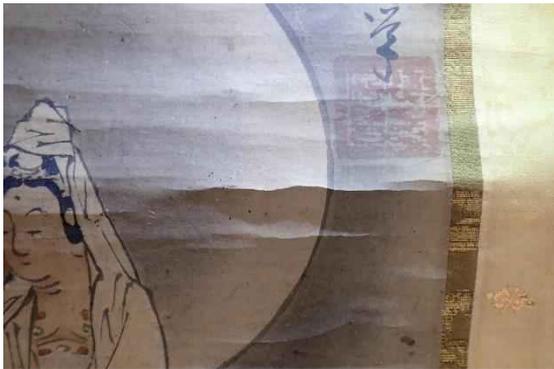
修理前 折れ

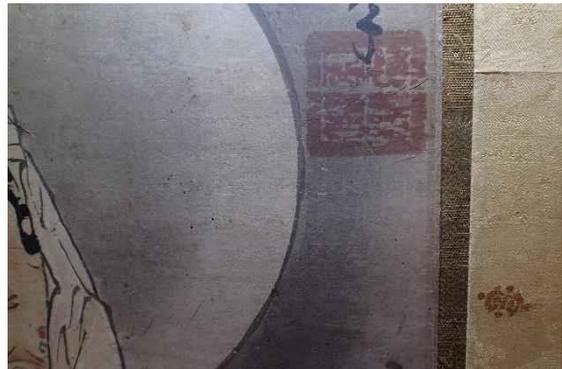
修理後

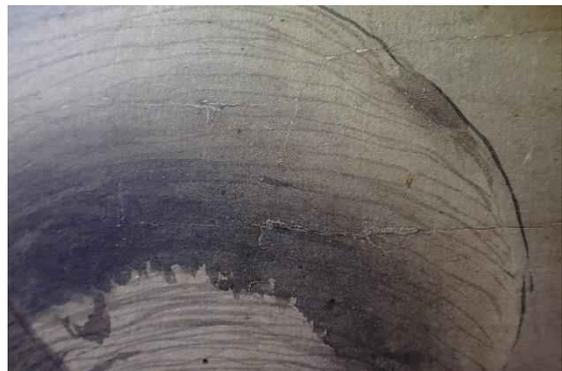
修理前 折れ山に生じた亀裂

修理後

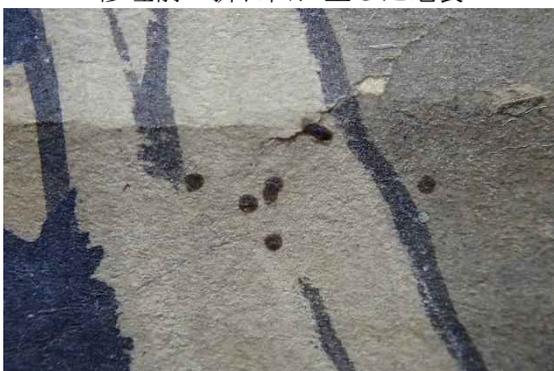
修理前 付着物

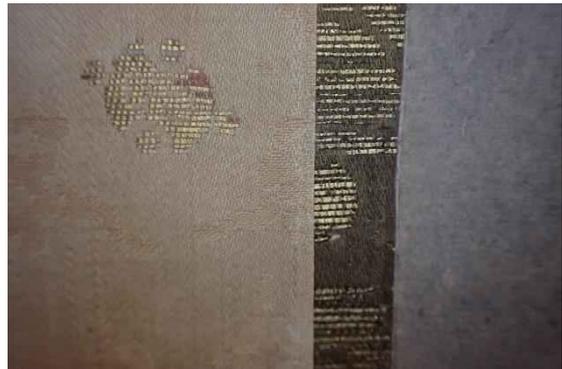
修理前 表装裂の傷み

修理後

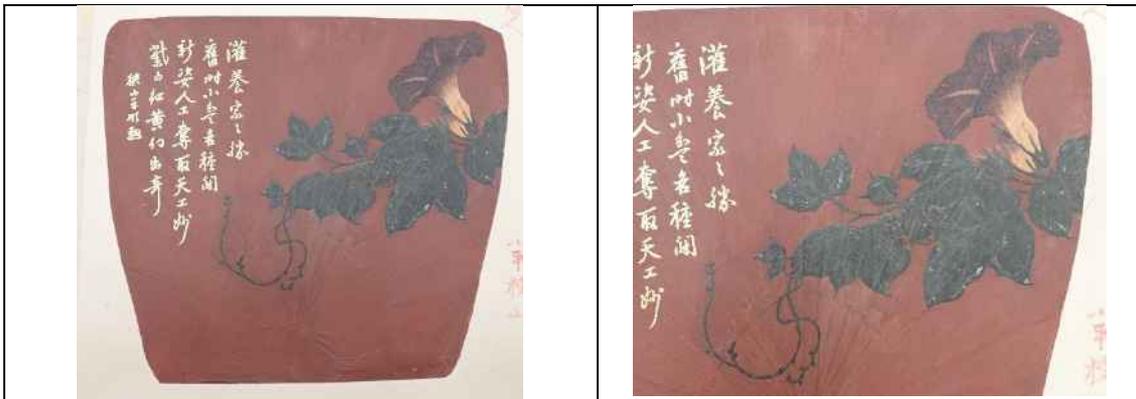
第52紙 全図

第52紙の団扇に描かれた朝顔は、目視観察から漆絵（団扇地塗りは顔料）と推測された。朝顔の花、葉の一部にはごく細い漆の層の亀裂が認められたが、基底からの剥がれや漆層の崩れは無かった。葉の表面に微細な金箔が散見されるが、これは帖を閉じた際に裏見返し紙の金砂子が付着したものと考えられた。また、裏見返しには、帖を閉じた際に朝顔の葉が触れる部分にヤケがみられた。このヤケは葉の緑色を表現するために漆に混ぜられた顔料の影響によるもの（例えば緑青など）が考えられる。

また、金の文字を拡大して観察すると、金の下に樹脂の様なものが見えることから、これらの文字は漆で描かれた後に上から金箔が押されたものと推察された。

この漆絵については、膠水を与えることで基底の台紙が膨潤し、かえって漆膜に負担がかかるおそれがあった。また、現状で漆膜が硬く、基底から浮いている様子が無いことが確かめられたため、膠を使用した剥落止めは行わなかった。

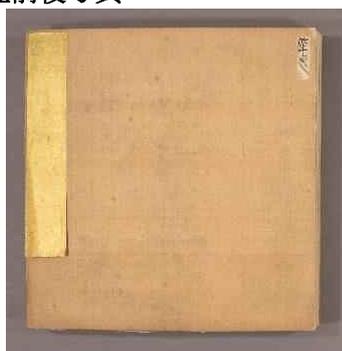
- ・裂表紙は四隅から裂のほつれが進行しており、全体的な摩耗もみられた。また、裂の色が退色し、フォクシングが生じていた。
- ・台紙は経年による湿気等の影響で暴れが生じた箇所が散見された。
- ・金箔地の題箋に剥がれがみられた。表紙右角の貼紙は摩耗が著しく墨書の判読できない部分があった。

修理前 表紙

- ・虫損が生じた台紙は、基本的には台紙裏面から補修紙（楮紙）を補填した。但し、虫損が団扇と台紙に跨っている場合は、団扇を捲り上げた際に台紙の表側（団扇を貼り戻すと補修の裏側が隠れる）から補修を施した。
 - ・表紙裂は補修を施して再使用する予定であったが、修理中の調査で裂の解れや劣化が著しい様子が確認されたため、文化庁、三重県、松坂市、所蔵館との協議の結果、類似の裂を用いて新調することとなった。新調した丹地無地裂は薄美濃紙で一層の裏打ちを施した後、元の表紙芯紙を使用して折本に貼り込んだ。

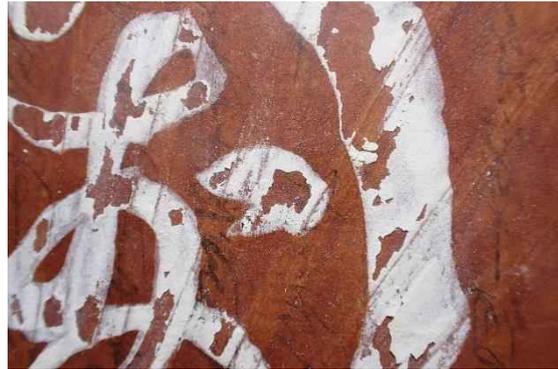
- ・白色顔料、土系顔料、粒子の粗い顔料（緑青等）を中心として剥離、剥落が進行しており、白色顔料においては剥離した絵具が散っている箇所が散見された。
- ・白色のカビ痕や虫の死骸等の付着物による汚損が認められた。
- ・袋貼りで貼り込まれている団扇のうち、21 点は暴れが強く、目立った皺がみられた。
- ・団扇料紙の継目や台紙との接合部に糊離れが認められた。
- ・虫損による小さな欠損が散見された。
- ・各台紙の朱書きに色移りがみられた。

修理前 第4紙 部分
絵具の剥離・剥落

3. 剥落止め
 - ・膠着力の低下が認められた絵具、墨、砂絵について、膠水溶液（1～3%重量濃度）を適宜回数塗布し剥落止めを行った。剥落止め後は、適度に加圧しながら十分に乾燥させた。
4. 糊差し
 - ・団扇料紙にある継目や団扇と台紙の接合部に剥がれが生じていた箇所に糊差しを行った。
5. 補修
 - ・虫損が認められた団扇は必要最小限に台紙から捲り上げ、虫損箇所の裏側から補修紙（楮紙）を補填した。補修紙は団扇地色に類似した色調に染色して用いた。

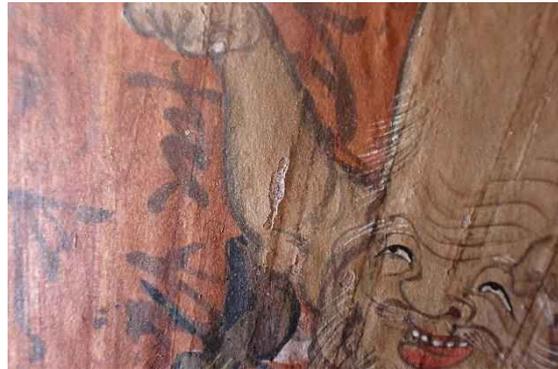
修理前 第27紙 部分
絵具の剥離・剥落

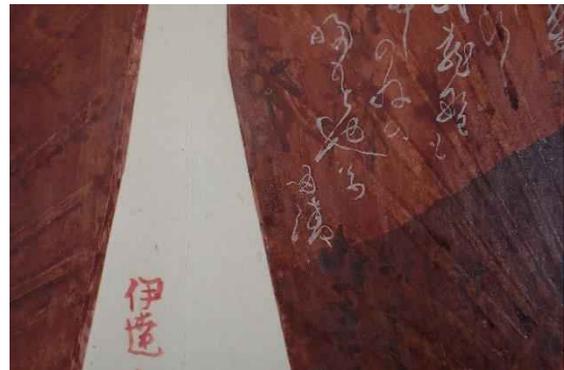
修理前 第22紙 部分
本紙料紙の剥がれ

修理後 第22紙 部分
剥がれた箇所に糊差しを施した

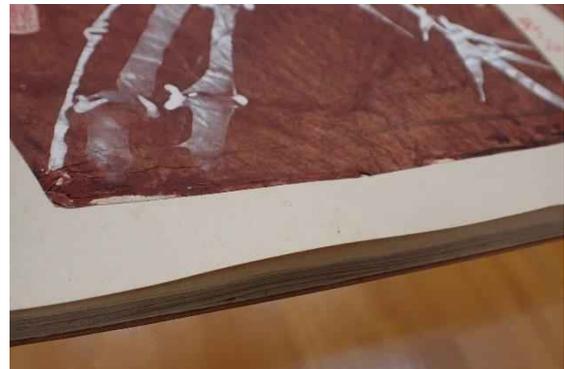
修理前 第41紙 部分
台紙からの糊離れ

修理後 第41紙 部分
虫損を補修し剥がれた箇所に糊差しを施した

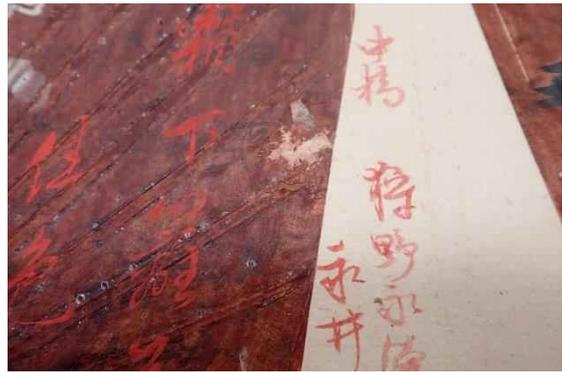
修理前 第33紙 部分
虫損

修理後 第33紙 部分
虫損を補修した

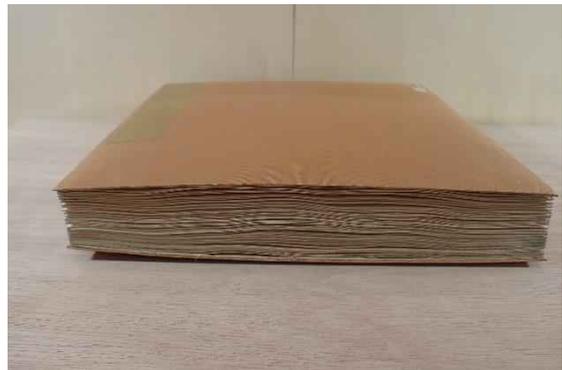
修理前
題箋の剥がれ

修理後
題箋は裏打補強して新調した表紙裂に貼り
込んだ
