# 修理報告書

松阪市 松浦武四郎記念館 所蔵  
重要文化財 松浦武四郎関係資料 のうち

白衣観音図	(書画・器物類 37)	1 幅
渋団扇帖 三	(書画・器物類 66)	1 帖

株式会社 坂田墨珠堂

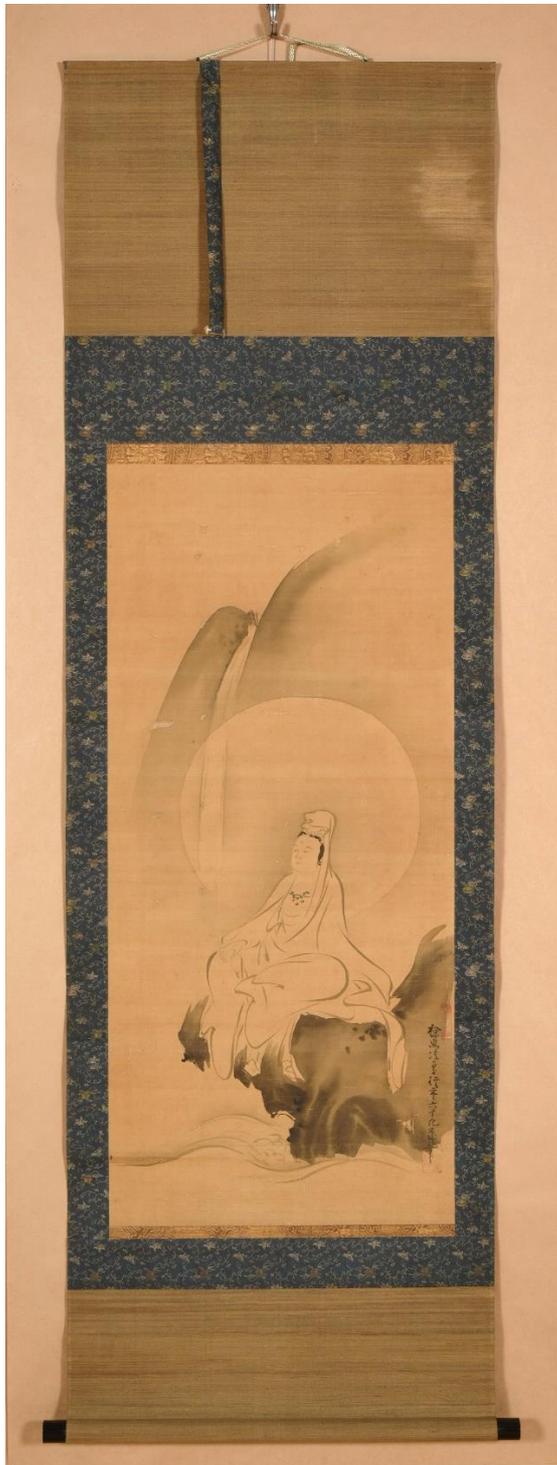
修理前

- ・本紙上部数か所に本紙料絹と同質の四角に切られた絹が嵌められていた。
- ・画面全体に白カビの付着がみられた。
- ・強い横折れが生じており、一部は亀裂への進行がみられた。
- ・旧折れ伏せが施されており、そのあたり線が表に透けて見えていた。
- ・虫損が散見された。
- ・一部に料紙による旧補修がみられ、補彩が施されていた。
- ・表装裂と本紙の伸縮が合わず、本紙に波打ちが生じていた。
- ・向かって右側の風帯が外れていた。
- ・墨及び、落款の膠着力低下が懸念された。
- ・裏打紙の糊浮きがみられた。

- ・旧裏打紙を全て除去し、新たな補修と裏打を施す本格解体修理を行った。
- ・一文字・中廻しの表装裂は経年の汚れを洗浄した後再使用し、損傷の著しい上下の表装裂は新調し、修理後は修理前同様に三段表具に仕立てた。
- ・裏打紙および再使用に耐えない旧補修材は全て取り替えた。
- ・軸首は再使用し、座環、軸木、発装、紐は新調した。
- ・桐製の保存箱、太巻添軸および包裂を新調し、納入した。
- ・中性紙製外箱を新調し、新旧保存箱を一括収納した。

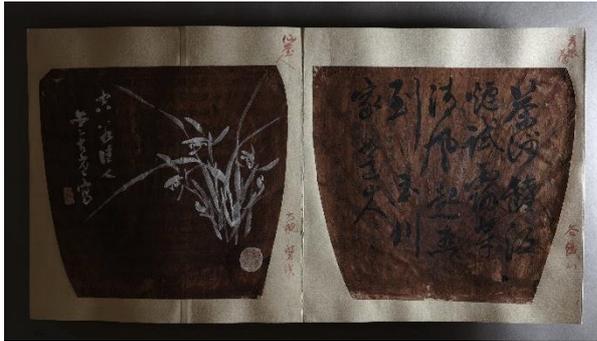
左：第3紙・右：第2紙

修理前 斜光線撮影

- ・経年による色材の膠着力低下が認められ、特に白色顔料においては剥落や絵具層の亀裂が進行していた。
- ・白色のカビ痕や虫の死骸等の付着物による汚損が認められた。
- ・台紙および張り込まれた団扇は全体的に暴れが生じていた。なかでも、団扇 12 点（第 31 紙、第 32 紙、第 33 紙、第 34 紙、第 35 紙、第 36 紙、第 37 紙、第 38 紙、第 39 紙、第 40 紙、第 41 紙、第 52 紙）については暴れが顕著であった。
- ・団扇料紙の継目、貼り印譜、台紙との接合部等に糊離れが認められた。
- ・折本に仕立てられる前の虫損（折本に仕立てた際に穴は裏打で塞がれている）、折本になってからの虫損（台紙まで到達した穴がある）、など 2 種類の虫損が確認された。後者の虫損は折本を扱う際に引っかかる状況であった。
- ・折本形式のため、向かい合う団扇どうしが擦れて色移りしたものがみられた。また、各台紙の朱書きにも色移りがみられた。

- ・基本的に団扇は台紙から解体せずに、乾式クリーニング、絵具の剥落止め、糊離れ箇所の接着、暴れが生じた団扇および台紙のフラットニングを主体とする処置を施した。
- ・保存箱は再使用した。

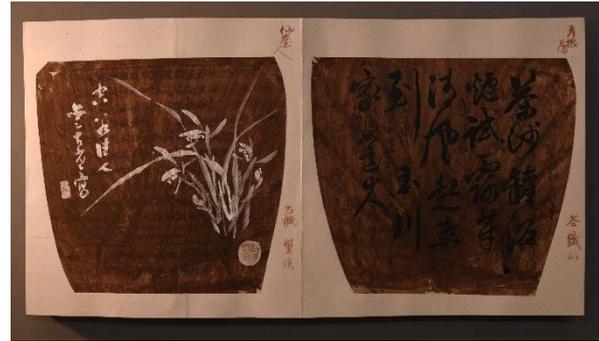
修理後 斜光線撮影

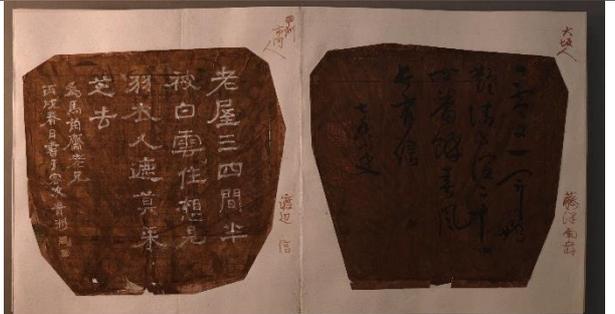
修理前 左：第 3 紙・右：第 2 紙（斜光線撮影）	修理後 左：第 3 紙・右：第 2 紙（斜光線撮影）

第 31 紙、第 32 紙、第 33 紙、第 34 紙、第 35 紙、第 36 紙、第 37 紙、第 38 紙、  
第 39 紙、第 40 紙、第 41 紙、第 52 紙

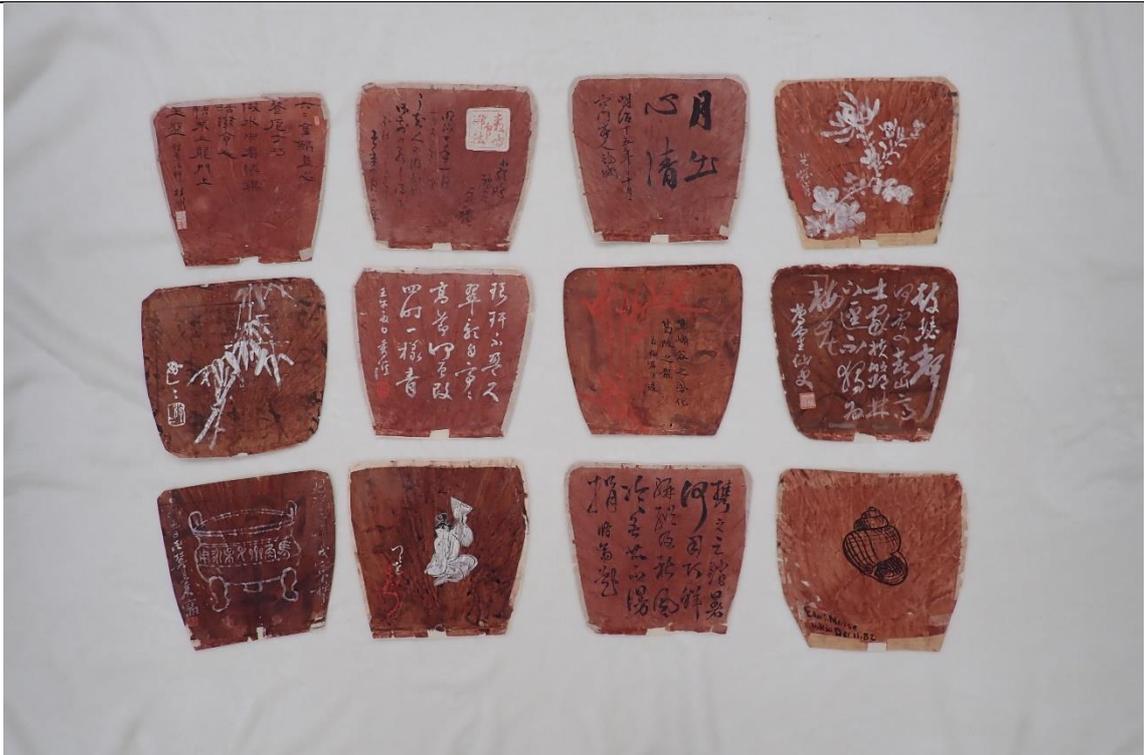
修理中 取り外した団扇 12点 (フラットニング施工後)

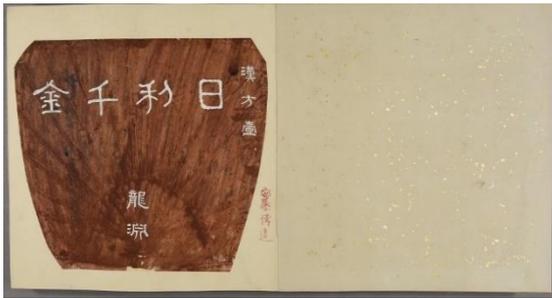
修理前 左：第1紙・右：見返し

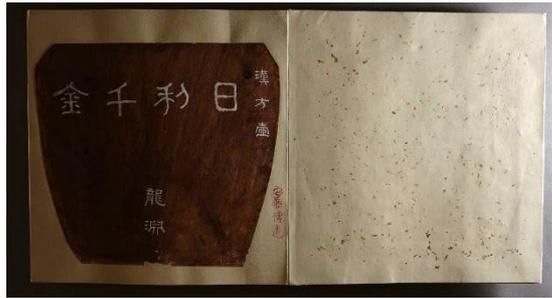
修理前 左：第1紙・右：見返し（斜光）

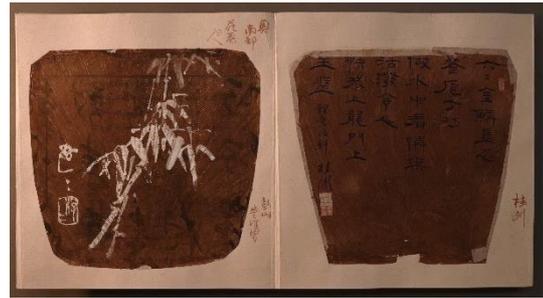
修理後 左：第 41 紙・右：第 40 紙 (斜光)

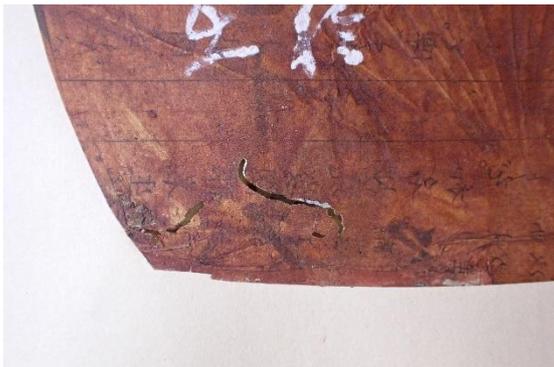
修理前 第12紙 部分  
虫損

虫損付近の団扇の糊代を部分的に剥し、台紙側、本紙裏面の両方に補修紙を補填した後、団扇の糊代を貼り戻した。

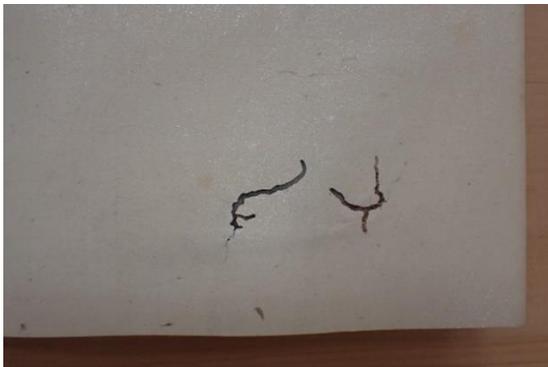
修理前 第12紙 台紙裏面  
虫損

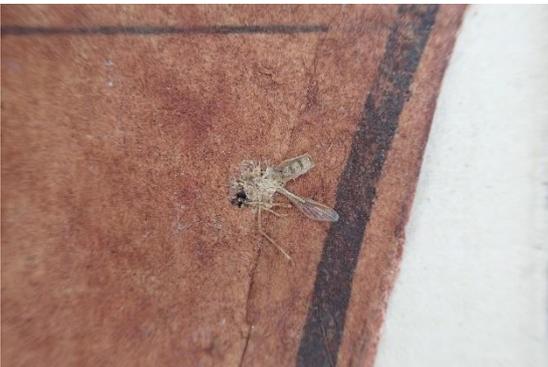
修理前 第25紙 部分  
付着物（虫の死骸）

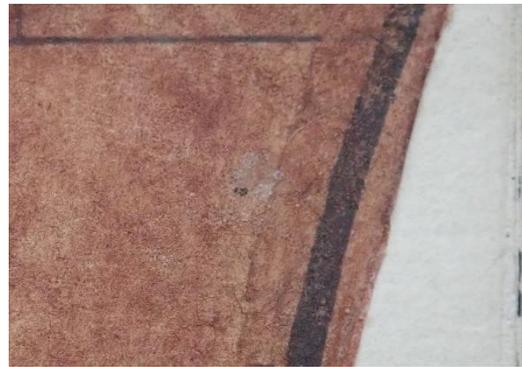
修理後 第25紙 部分  
付着物はピンセットを使用して除去した

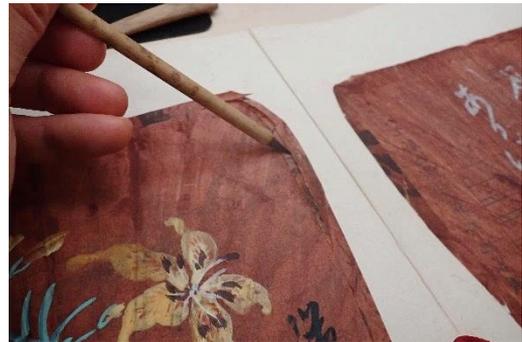
4 剥離箇所への糊差し

- ・ 団扇料紙にある継目や団扇と台紙の接合部に剥がれが生じていた箇所に糊差しを行った。

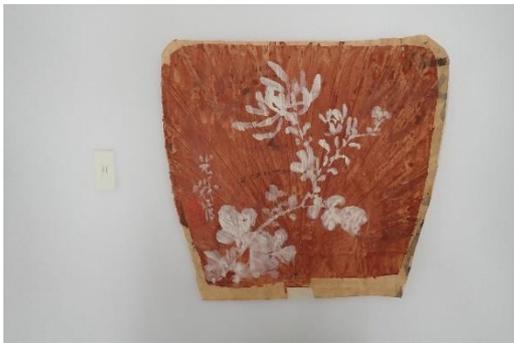
5 取り外した暴れが著しい団扇  
画像は第31紙を外した様子

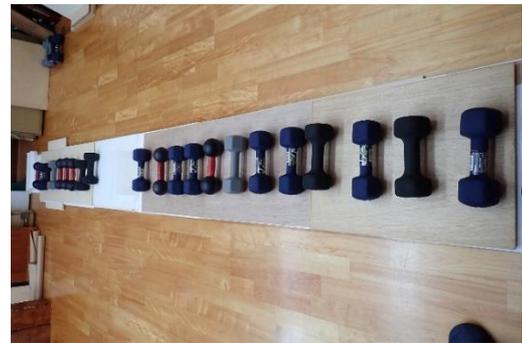
6 団扇のフラットニング  
団扇に微量の加湿を施し平らな板で押した

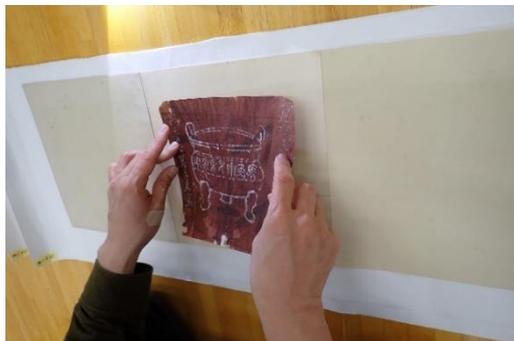
7 団扇の貼り戻し  
元の位置に袋張りした

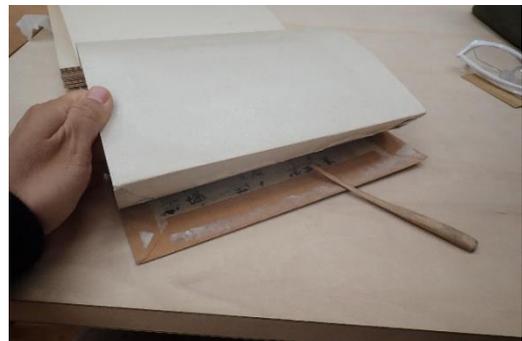
8-1 表紙取り外し  
竹篋を使用して取り外した

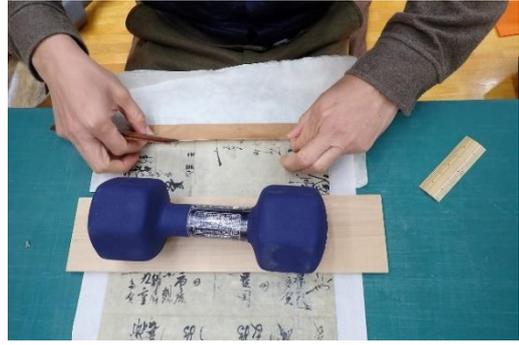
9-1 表紙修理  
新調した裂を表紙台紙に張り込む様子

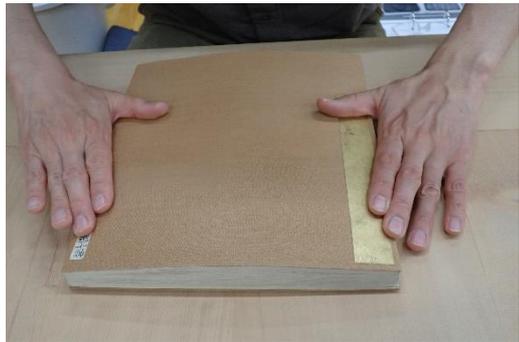
10 仕上げ  
表紙の貼り込み

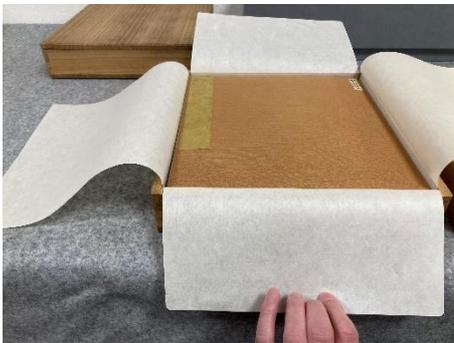
11-1 収納形態整備  
楮紙タトウに包み元の木箱に収納した

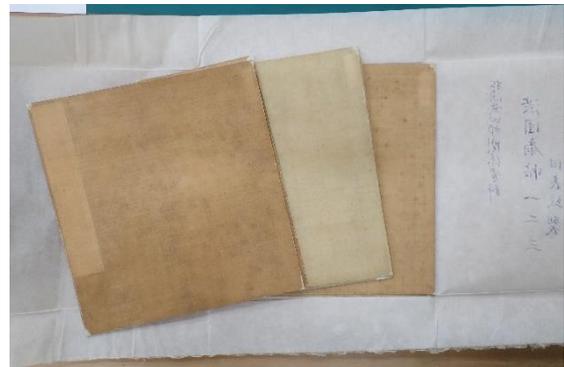
11-2 収納形態整備  
旧表紙は裏打し、3帖分をタトウにまとめて返却した

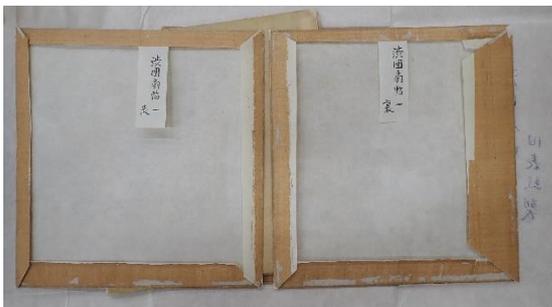
11-3 収納形態整備  
旧表紙の裏に帖番号を墨書した札を貼り付けた
