# 修理報告書

松阪市 松浦武四郎記念館 所蔵  
重要文化財 松浦武四郎関係資料 のうち

蝦夷人鶴の舞図 1幅  
蘭図扇 1点

株式会社 坂田墨珠堂

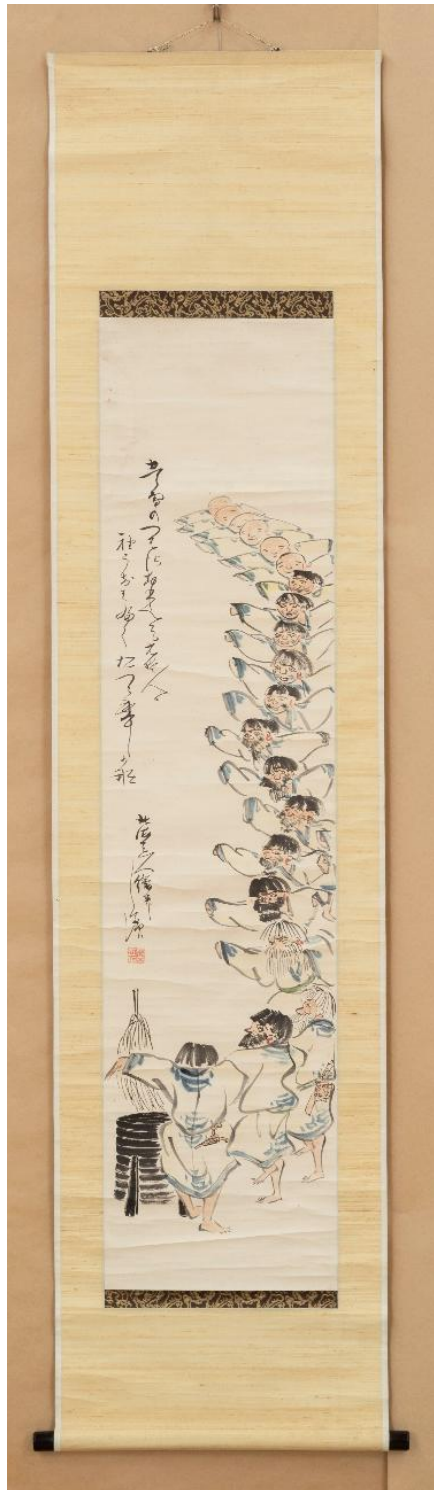
修理前 全図

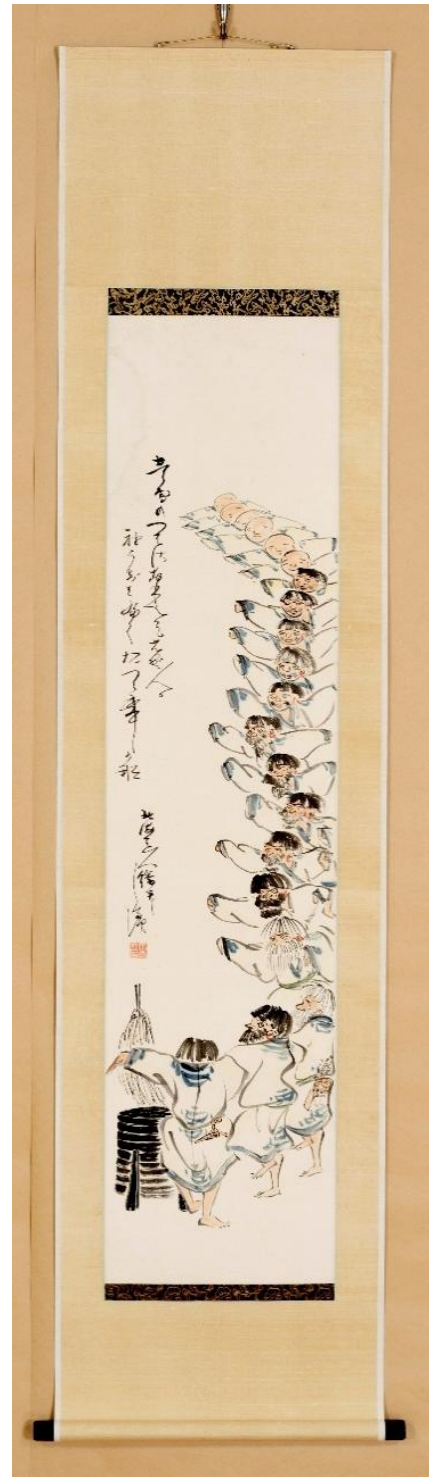
修理後 全図

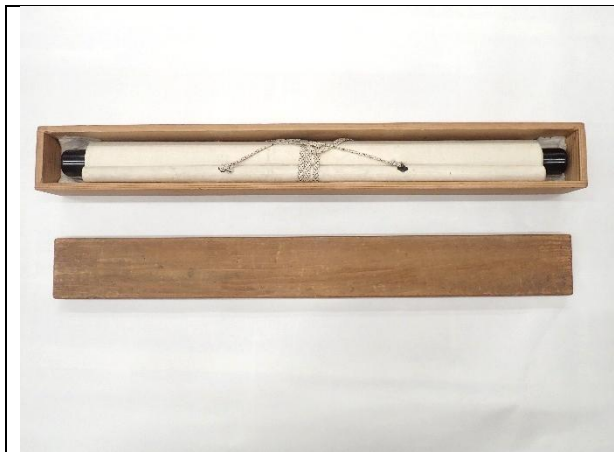
修理前 旧保存箱

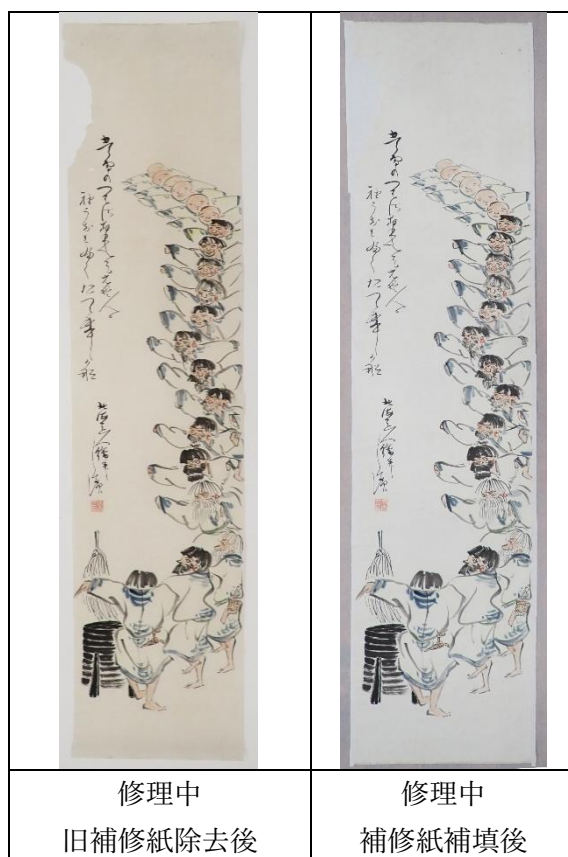
作品上部の大きな欠失に充てられていた旧補修紙は表装仕立ての際に作品料紙の一部を転用

作品の一部を転用であるかを判断する明確な根拠がない点、汚れが付着している点、料紙の紙目方向が逆で充てられていることを理由として本修理において交換する判断となった。新規補修には作品料紙と同組成の竹繊維を用いて、作品料紙と同程度の厚み、簀の目に調整した料紙を作成して補填した。

取り外した旧補修紙は裏打を施して中性紙製タトウに挟み、旧箱を収める中性紙製保存容器底面に収納した。

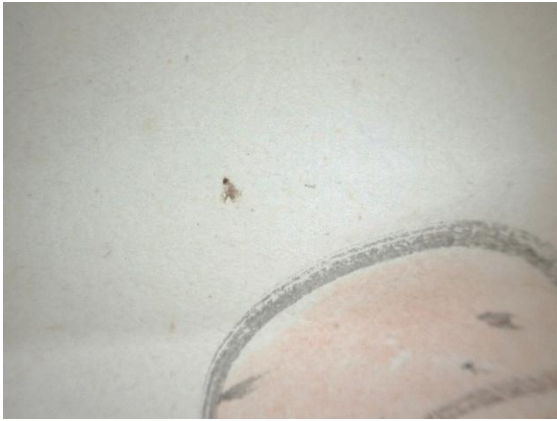
修理前 虫糞

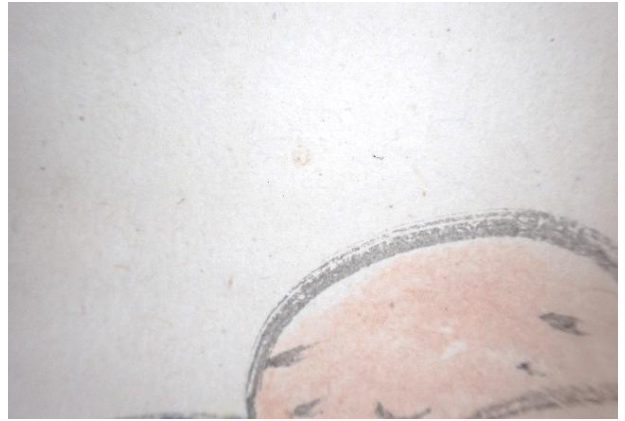
修理後

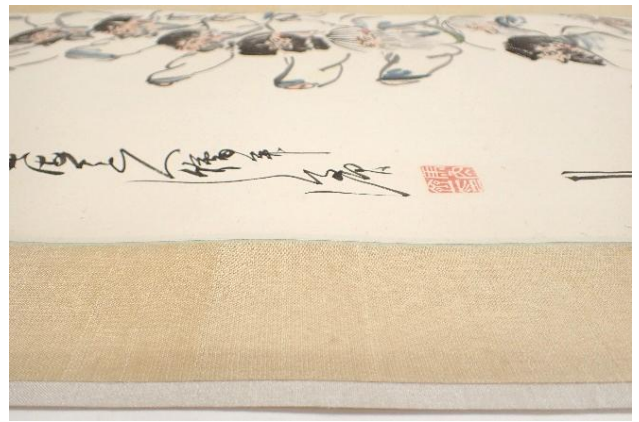
修理後

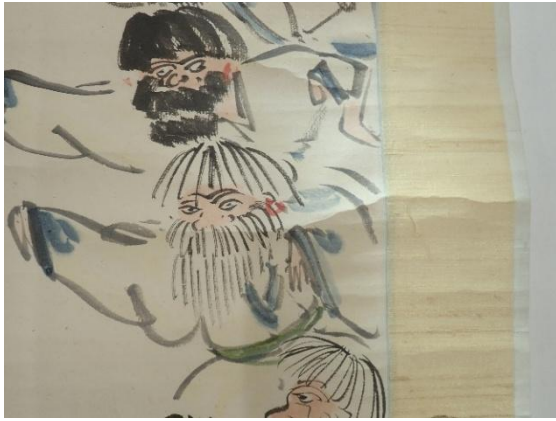
修理前 折れ

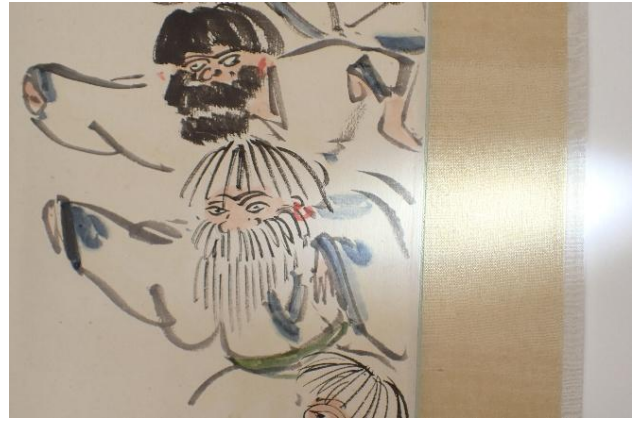
修理後

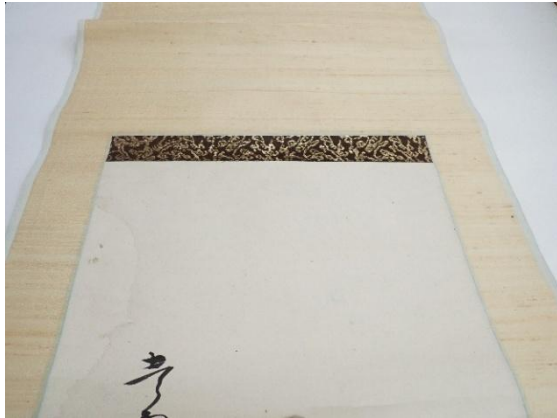
修理前 表装の暴れ

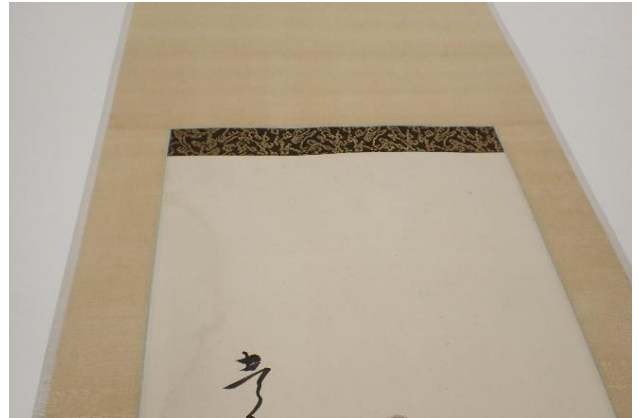
修理後

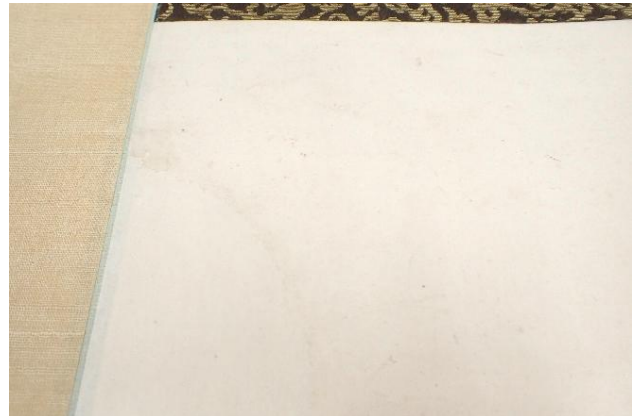
修理後

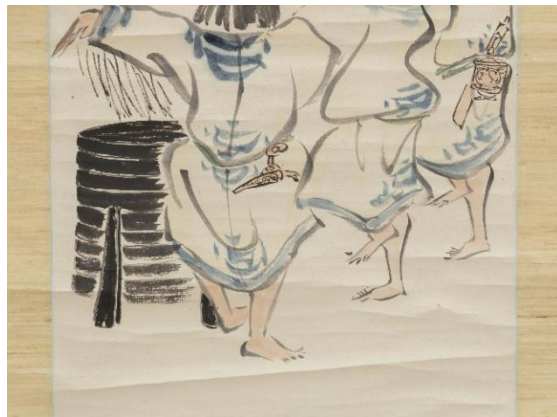
修理前 料紙の横折れ

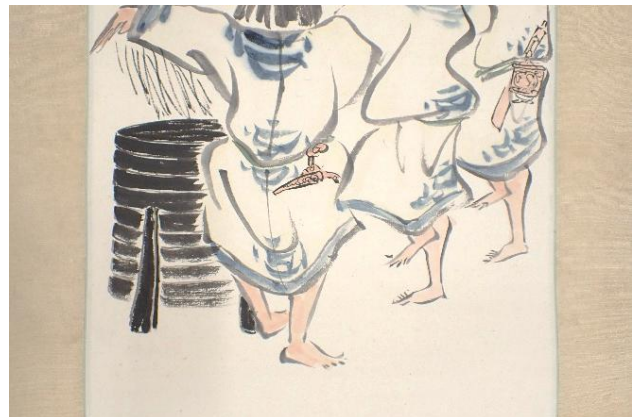
修理後

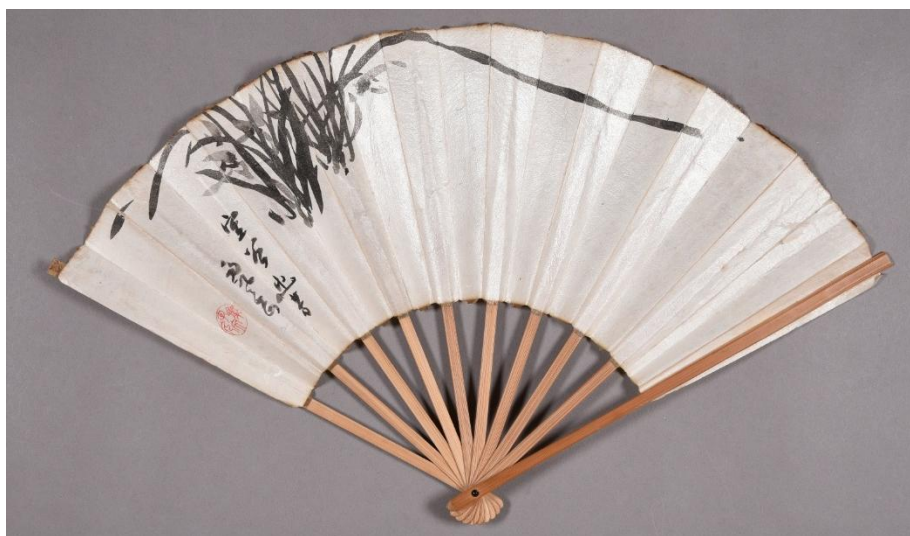
修理前

- **金属箔装飾の劣化と消失：** 扇の天地（上辺および下辺）に施されていた金属絵具（もしくは箔）の装飾が、極度の酸化劣化により褐色化し、料紙の強度が著しく低下していた。これに伴い、上辺約 7mm、下辺約 2mm にわたり料紙が焼けて欠落し、一部は緑青様の生成物が確認された。
- **雲母の剥離・剥落：** 料紙全体に雲母が塗布され、その上に墨による描画が施されている。雲母層は概ね堅牢に固着しているが、表面右側を中心に、長年の開閉に伴い生じた不正規な折れ皺（たたみ皺）に起因する顕著な剥離・剥落が認められた。
- **折損と変形：** 当初の折り目とは別に、不正規な折れ皺（たたみ皺）が複数認められた。開閉のたびにこれらの不正規な皺へ負荷が集中したことで、料紙の折損および折り目部分の脆弱化が進行していた。
- **構造の不安定化：** 扇子料紙が親骨から剥がれかけており、扇を閉じた際に親骨同士的位置にズレが生じていた。また、中骨周囲からも糊離れが進行していた。
- **汚損：** 全体に経年による黒ずみや、上部破れ箇所に虫による食害（上舐め）の可能性が認められた。

- **本格解体修理**：扇骨から料紙を分離し、さらに表裏二枚に解体した後、新たな補修と裏打ちを施して元の形状に復する本格解体修理を行った。
- **剥落止め**：墨、落款、および地塗りの雲母に対し、状況に応じた膠水溶液の塗布を行い、安定化を図った。
- **欠失部の補填**：酸化劣化により消失した天地辺に対し、本紙地色を基準に選択した補修紙（生成りの手漉き楮紙）による補填を行った。
- **金属箔断片の別置保存**：骨に付着していた極めて脆弱な金属箔断片は、本紙の将来的な劣化抑制のため、貼り戻さず別置保存とする処置を講じた。
- **収納形態の根本的変更**：開閉による物理的負荷を避けるため、従来の「折り畳んでの収納」から「開いた状態での平置き保存」へと仕様を変更した。

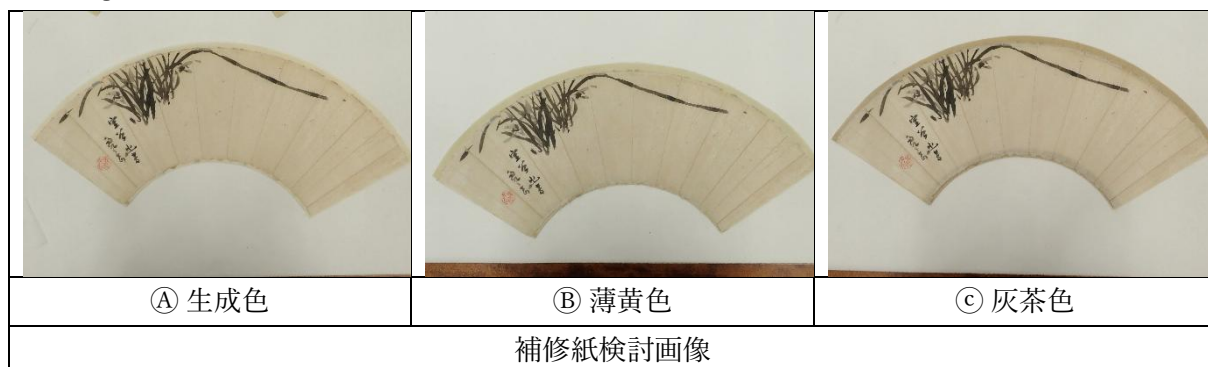
天地の金属箔装飾箇所は、当初は長年の酸化進行により茶褐色にヤケた状態であったが、解体後の湿式クリーニングにより水溶性の汚損が軽減された。その結果、残存する金属箔の残欠部分が、当初の予想とは異なる「青みを帯びた鈍い銀色」を呈していることが確認された。

- ① 生成色（きなりいろ）：扇本紙の元々の地色に近い色調。
- ② 薄黄色：金属箔のヤケ（変色）を考慮し、やや黄味を加えた色調。
- ③ 灰茶色：現状の劣化した金属箔の色調に近づけた色調。

これらを実際に作品に当てて比較した結果、現状の金属箔に近い「③ 灰茶色」は色味が重く視覚的な違和感が強いと判断された。また「② 薄黄色」については、補修箇所が不自然な縁取りのように浮き上がって見える傾向が認められた。検討の結果、最も視覚的な違和感が少なく、作品全体に自然に馴染む「① 生成色（本紙の地色に近い色）」を最終的に採用することに決定した。

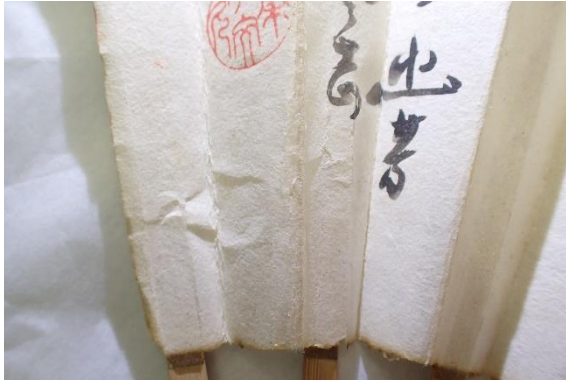
修理前 不正規な折れ皺

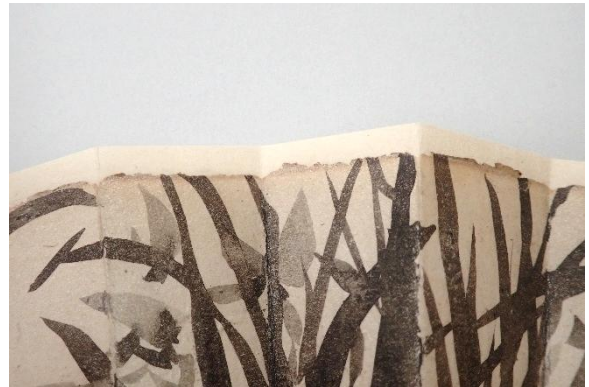
修理後

修理前 扇上辺 金属箔の酸性劣化

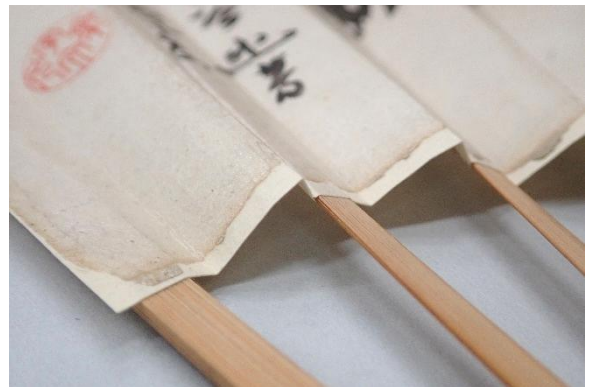
修理後 (斜光)

修理前 中骨の剥がれ

13. **仕上げ（骨の差し込みと接着）**：再使用する扇骨を本紙の差込穴に挿入した。雲母層への影響を最小限にするため、中骨全体への糊付けは行わず、最も負荷のかかる根元約 1cm および親骨のみを澱粉糊で接着固定した。
14. **保存処置**：開いた状態で平置き保存するための専用箱および展示台兼用特製台紙を作製し、収納した。

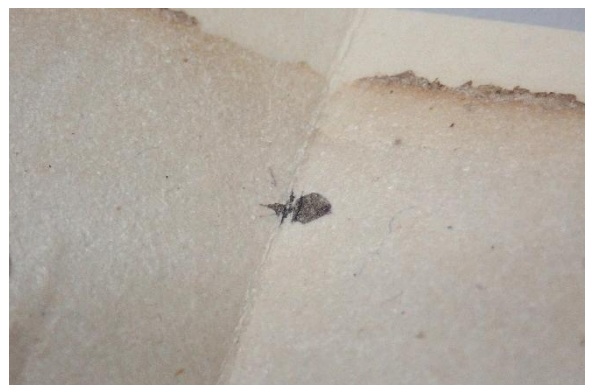
修理後

修理前 不正規な折れ皺と雲母剥落

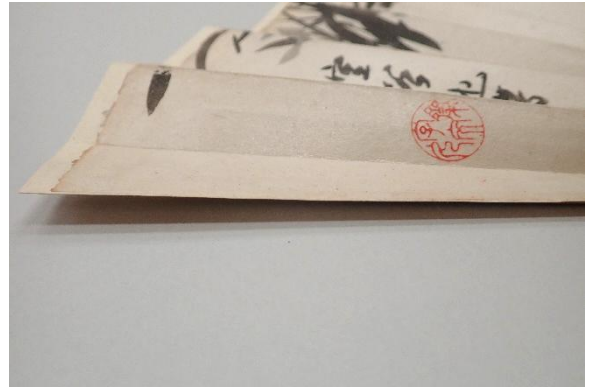
修理後

修理前 親骨の剥がれ

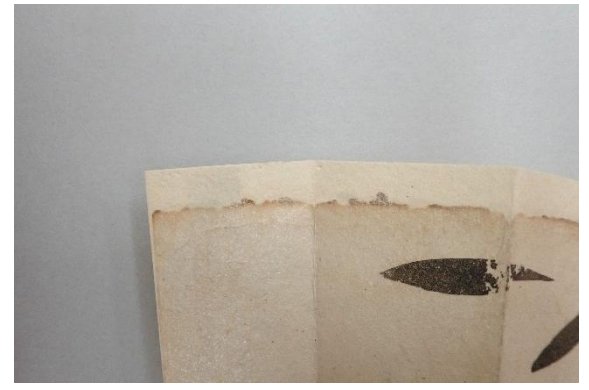
修理後

修理前 扇上辺 金属箔部分の欠失

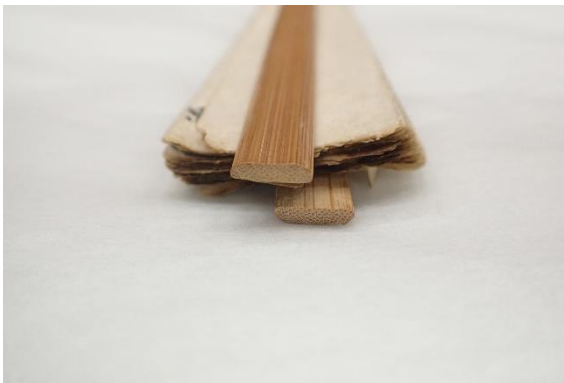
修理前 親骨のズレ

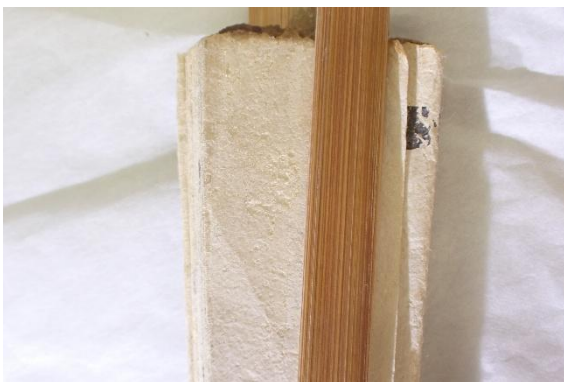
修理前 親骨のズレ

修理後
